WaterStand Zuid-Holland

Actualisatie op basis van meetgegevens 2007

Uitgegeven door	Afdeling Advies (ARA) van Directie Water & Scheepvaart
Samenstellers	S. Ciarelli, A. van de Vet, J. Mol, H. van Bommel, A. van Spijk
Informatie	Henk.van.Bommel@rws.nl
Telefoon	010-4026368
Fax	
Uitgevoerd door	Henk van Bommel
Collegiale toets	Silvana Ciarelli
Datum	4 februari 2009
Status	Definitief
Versienummer	RWS/DZH/ARA/2008-33

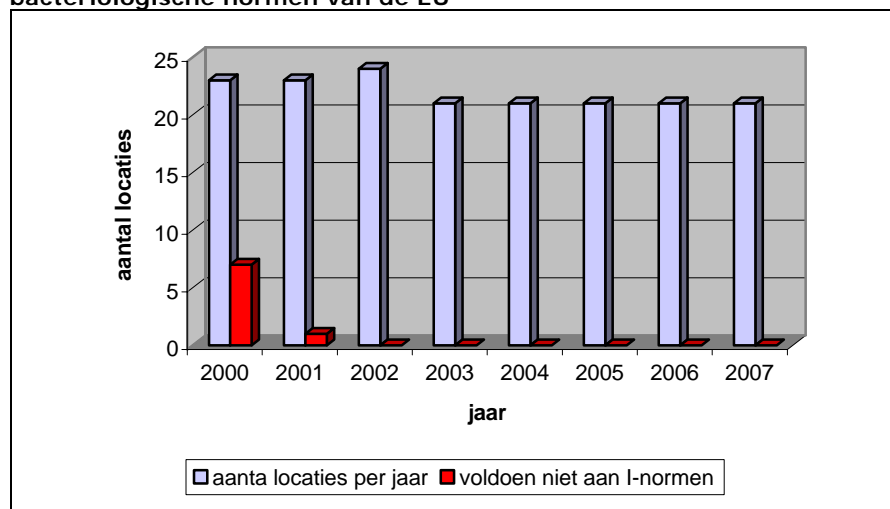
Figuur 3.6: Officiële zwemwaterlocaties die niet voldoen aan de bacteriologische normen van de EU
