# Stoorzender in de lucht

Het werken met GPS is niet echt moeilijk. Het automatisch recht rijden en op de centimeter nauwkeurig werken met behulp van het RTK GPS signaal is zelfs een genot. Dat merk je vooral als er een storing is.

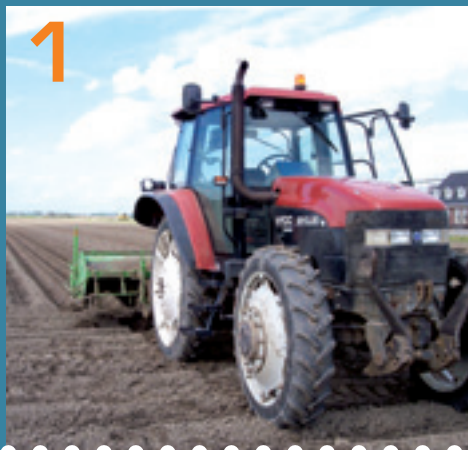
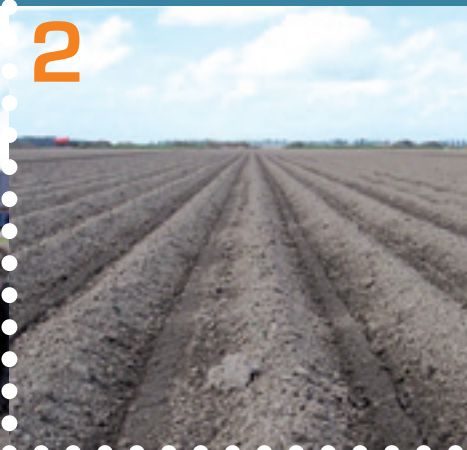
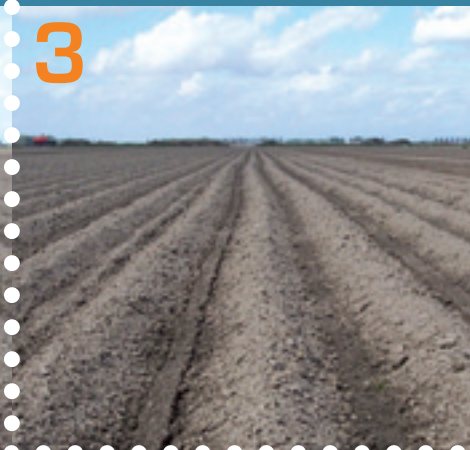
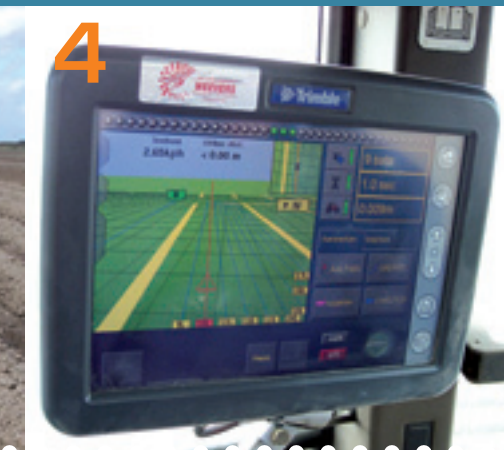
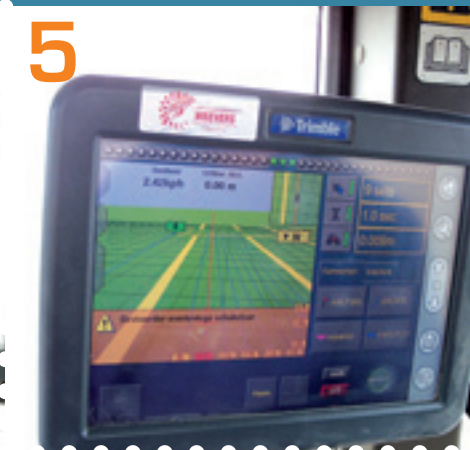
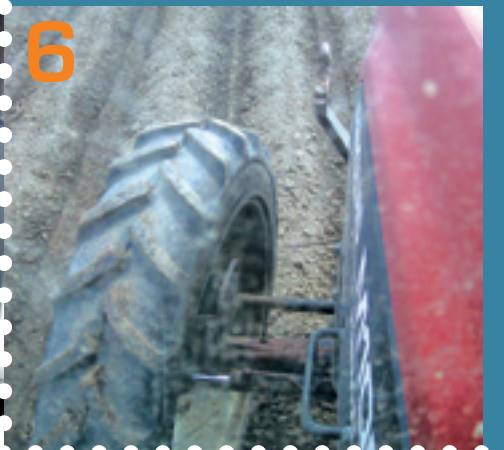
Het kan soms voorkomen dat een signaal niet opgevangen wordt, om welke reden dan ook. Wanneer je dan weer handmatig gaat sturen, is het resultaat duidelijk te zien aan een kromme rij.

Op het beeldscherm is te zien hoe het werkt. De rode pijl volgt de rode lijn van de rij. Mocht de rode pijl – de positie van de trekker ten opzichte van de rij – afwijken van de lijn, dan corrigeert de automatische besturing de positie van de trekker. Boven in het scherm kun je aflezen dat de afwijking (offline afst) 0,00 m is.

Bijna aan het eind van de rij geeft een waarschuwingssignaal aan dat de kopakker nadert. Hierop moet je reageren door het touchscreen aan te raken. Doe je dat niet, dan gaat de trekker automatisch een bocht naar rechts maken.

Op de foto is duidelijk te zien dat dan het voorwiel naar rechts afbuigt. Dit is een veiligheidsmaatregel die er voor zorgt dat de trekker niet in de sloot kan belanden, immers de perceelsgrenzen zijn in het systeem opgenomen.

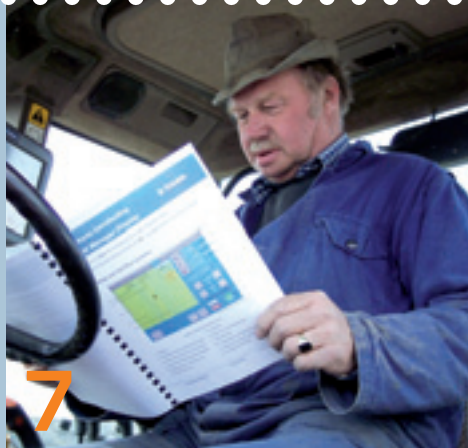
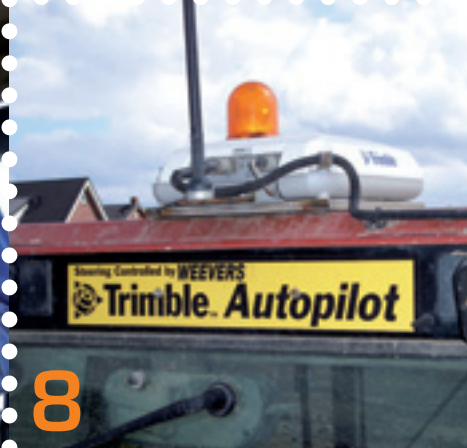
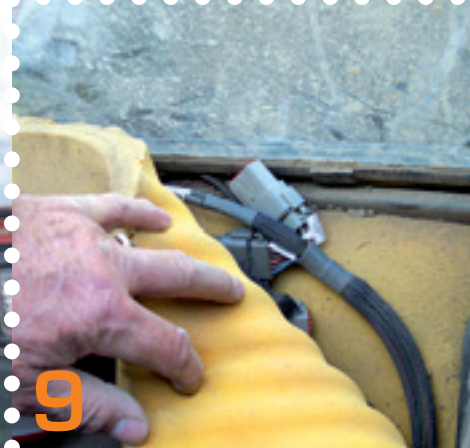
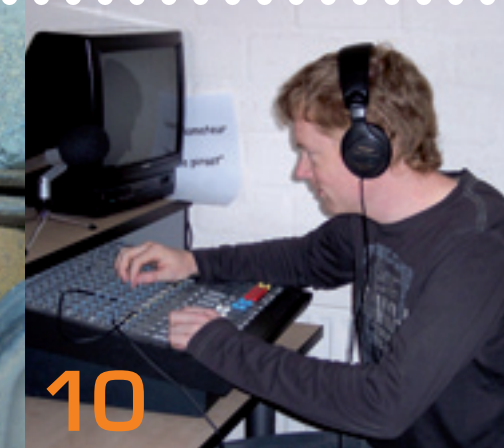
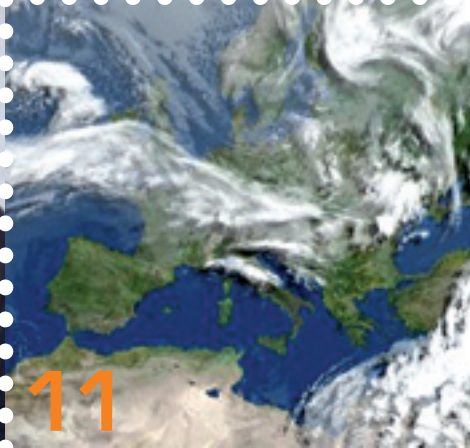
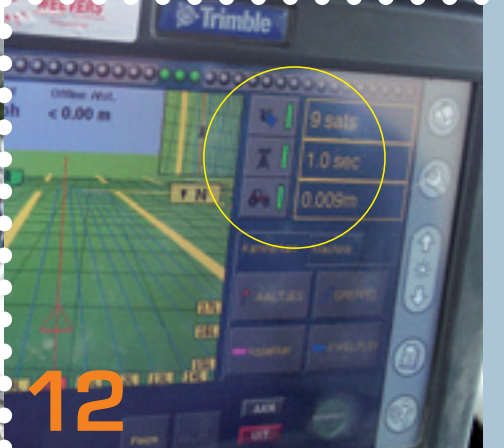
Als er toch iets niet goed functioneert, dan is het goed eerst alle verbindingen te controleren. Zo zou het kunnen voorkomen dat een kabelaan sluiting niet goed vast zit, zoals de antenne voor de ontvangst van de satellieten en het RTK signaal.

In de cabine is allerlei apparatuur ingebouwd, verbonden met kabels. Zorg ervoor dat dit goed beschermd wordt. Schuimrubber kan veel ellende door beschadiging voorkomen als je bijvoorbeeld een stuk gereedschap in de cabine gooit.

Hoe de ontvangst van de signalen is, is te zien op het beeldscherm. In de cirkel staan de symbolen voor de ontvangst van minimaal vijf satellieten, het RTK signaal en de besturing van de trekker – als het goed is op groen. Mocht iets niet in orde zijn, dan verandert de kleur in rood.
