Een complete analyse van bedrijf en

Complete bedrijfsanalyse

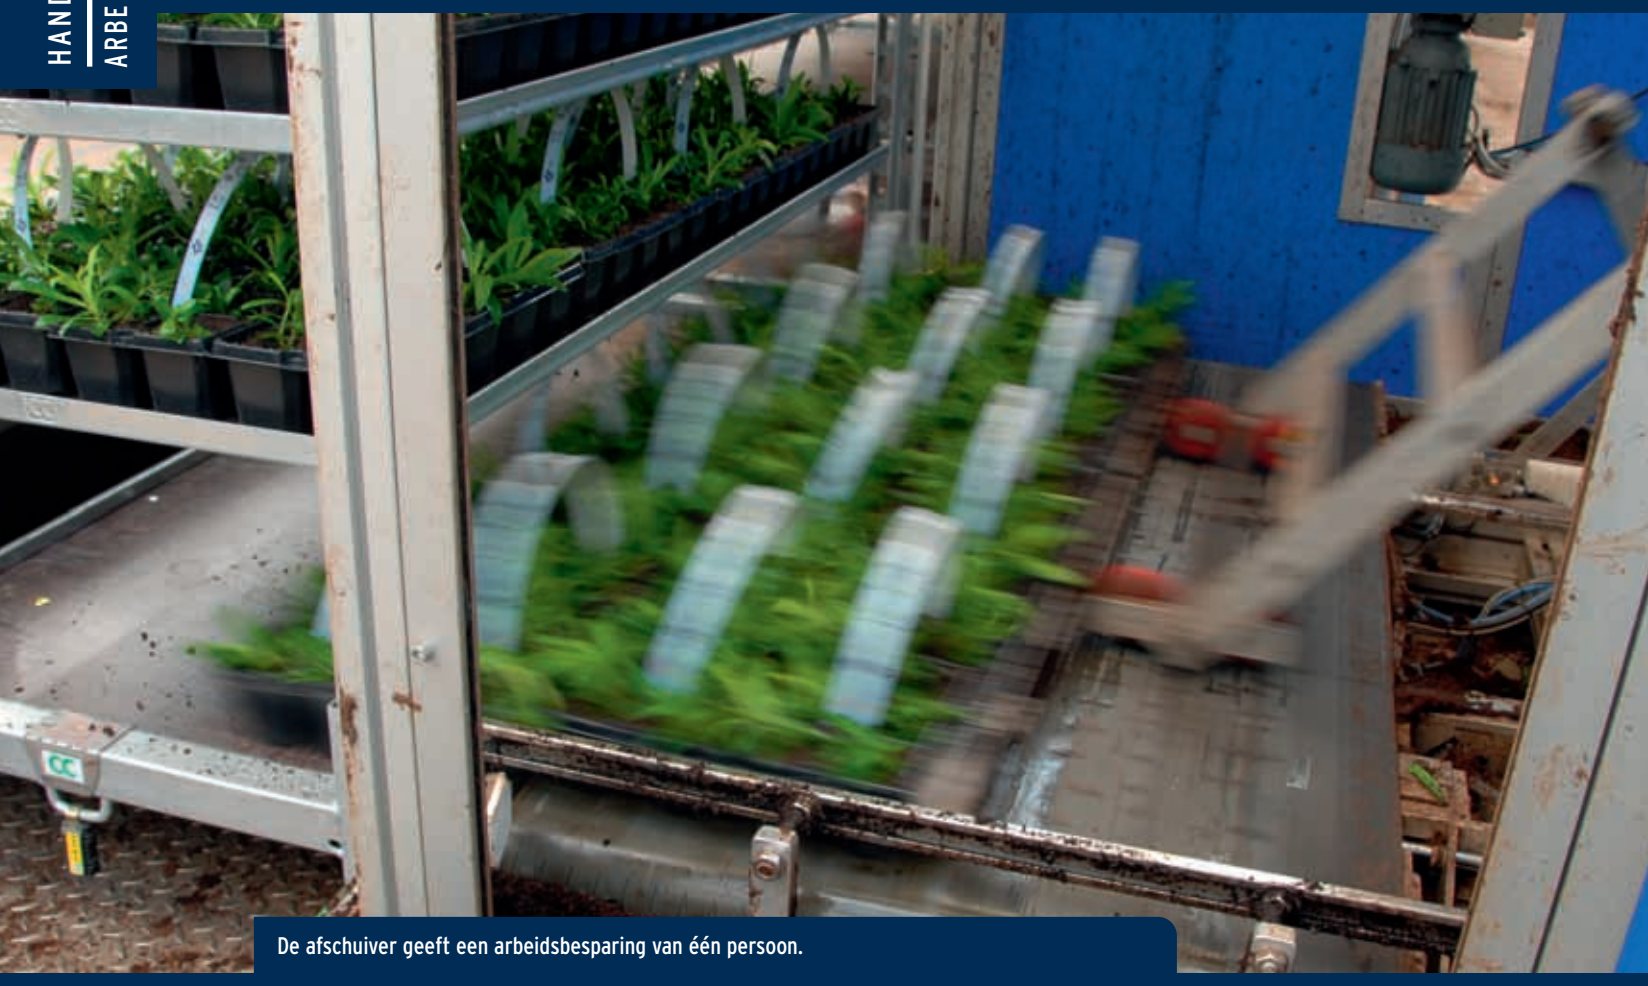
De afschuiver geeft een arbeidsbesparing van één persoon.

Dat is een zeer simpele handeling, die met een beetje vernuft te mechaniseren is. Dat hebben we dus eerst gedaan door een afschuiver te bouwen en te installeren. Dat gaf een arbeidsbesparing van één man.

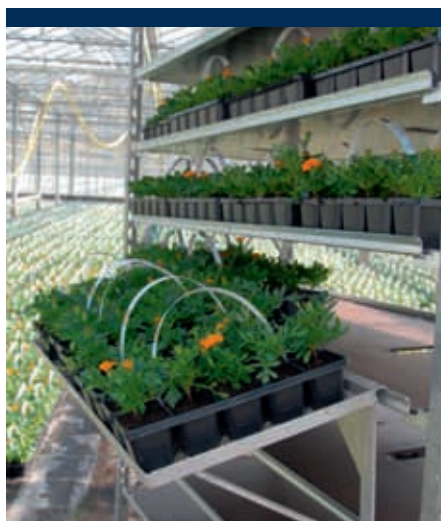
Door het rekje aan de Denen kunnen de mensen met twee handen werken.

Van der Plas: "Door de analyses ontdekten we de knelpunten. Daarna hebben we gekeken wat we konden verbeteren. In veel gevallen resulteerde dat in een (mechanisch) hulpmiddel. Soms moesten onze mensen echter ook anders gaan denken en werken. Zo delen we de oogstrijpe perkplanten momenteel in 3 kwaliteitsklassen in. Klasse 1 is goed en kan zonder meer voor-de-voet-op worden opgeraapt, omdat er geen gele blaadjes of uitgebloeide bloemen in voorkomen. Klasse 2 bevat enkele gele blaadjes of uitgebloeide bloemen. Deze verwijderen de medewerkers bij het oprapen. Aan de Deen waarop de klassen 1 en 2 worden geplaatst hangt een rekje waarop 4 clayettes passen. Hierdoor

kunnen de mensen met twee handen tegelijk blijven werken. Perkplanten van klasse 3 hebben veel geel blad of uitgebloeide bloemen. Het 'bijwerken' van deze klasse doen we aan een lopende band.

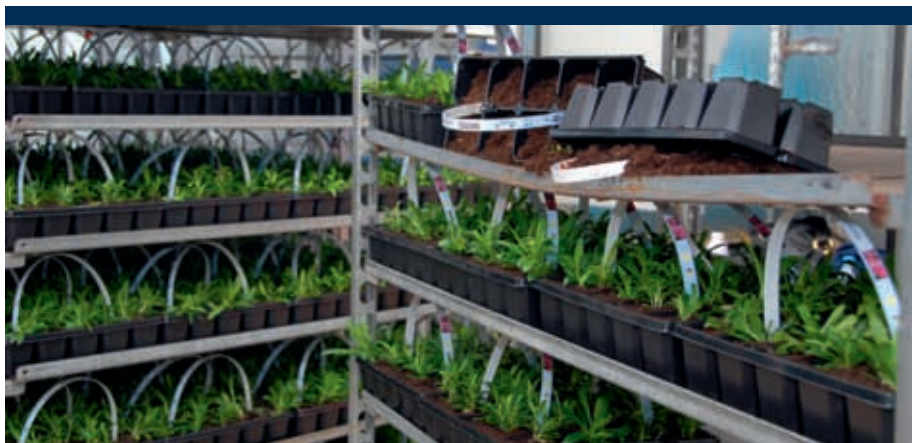
Scheve platen geven een storing bij het afschuiven.

De afschuiver stoorde omdat er teveel scheve platen in de Denen voorkwamen. Daarom kregen de medewerkers de opdracht alleen rechte platen in de Denen te plaatsen die naar de verspeenmachine gaan. Achter de Denen-bouwlijn is een apparaat geplaatst dat de Denen controleert op scheve platen. Bij een kromme plaat geeft dat apparaat een geluidssignaal. Deze Deen wordt apart gezet en gebruikt voor het afleveren.
