Tijd voor de strooier

Nu de tijd van kunstmeststrooien weer is aangebroken, loont het de moeite om de strooier na te lopen. Dat kan de dosering over het perceel verbeteren, wat weer resulteert in minder kunstmestverbruik en in een hogere grasopbrengst. Maar waar moet je op letten?

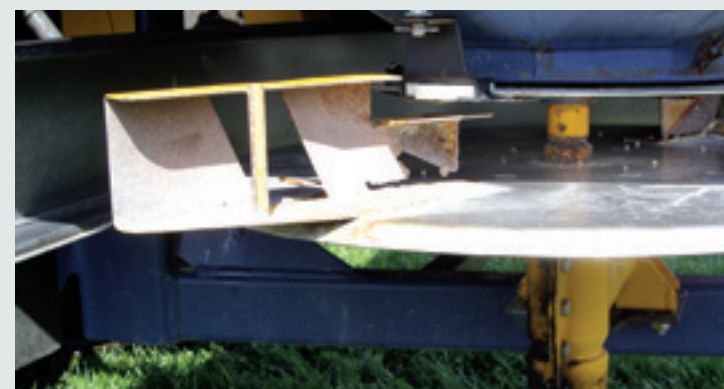
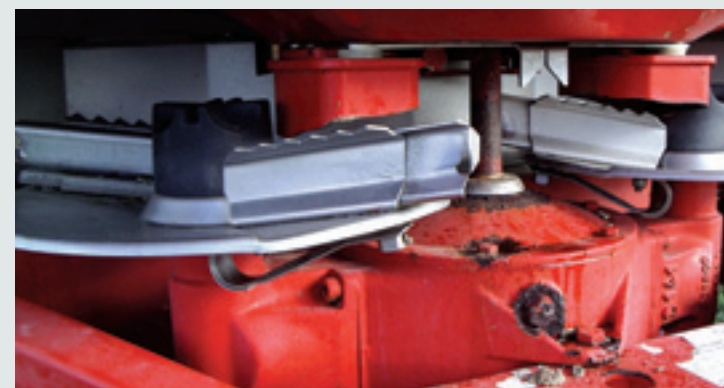
Gaten in de schoepen bij respectievelijk een Bogballe en een Rauch strooier (onder).

naar de schoepen. Van alle onderdelen slijten die het snelst. Als er gaten in zitten wordt de schoep korter waardoor de korrels met minder kracht worden weggevoerd. De werkbreedte wordt kleiner.

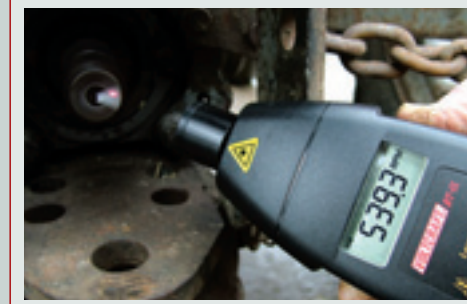
Aftakastoerental meten

Oudere trekkers geven het aftakastoerental vaak niet duidelijk of nauwkeurig genoeg weer. Zeker als het kabeltje naar de analoge teller versleten of vervangen is, wil het werkelijke toerental afwijken. Dat resulteert in een ander strooibeeld dan verwacht. Het toerental van de aftakasstomp is teijken met een laserapparaatje dat 70 euro kost.
