# Een sluis die nooit meer zal functioneren, wordt gerestaureerd

Suatiesluizen, spuisluizen, keersluizen, inlaatsluizen, damsluizen, schutsluizen; in ons land zijn heel wat soorten sluizen te vinden. Maar er is één type sluis dat niet meer gebruikt wordt en al bijna vergeten is: de militaire inundatiesluis. Hoogheemraadschap Hollands Noorderkwartier gaat een inundatiesluis van de Stelling van Amsterdam restaureren. Die ligt dichtgestopt en verscholen in de Zuidijk van De Beemster.

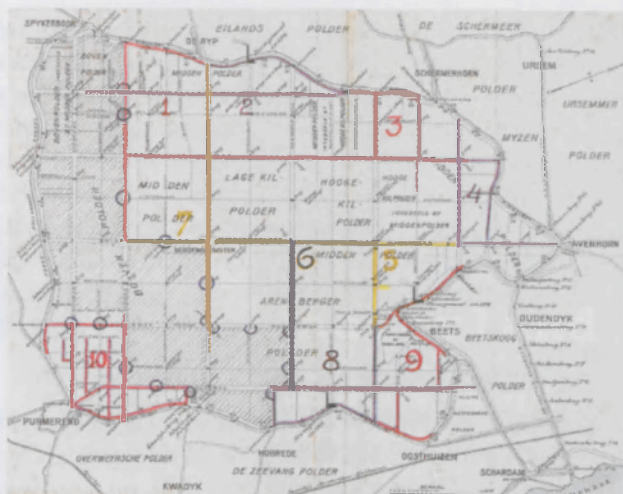
alleen om het zuidelijk gebied, gearceerd aangegeven op de kaart (het noorden bevindt zich rechts). Deze kaart is gebruikt in de Tweede Wereldoorlog als calamiteitenplan. De nummers op de kaart corresponderen met groepen bewoners die in geval van een calamiteit konden ingrijpen. De dorpen Zuidoostbeemster en Middenbeemster moesten droog blijven, net als het gehele noordelijke deel van de droogmakerij. Om dit te realiseren zijn verschillende wegen opgehoogd. Zo konden zij ook fungeren als waterkering. De cirkels op de kaart markeren de openingen in de weg/waterkering. Bij bruggen konden watergangen afgesloten worden met schotbalken. Duikers werden met een schuif gesloten.
