Calamiteitenregeling functioneerde naar behoren

# 'De stormschade heeft veel telers

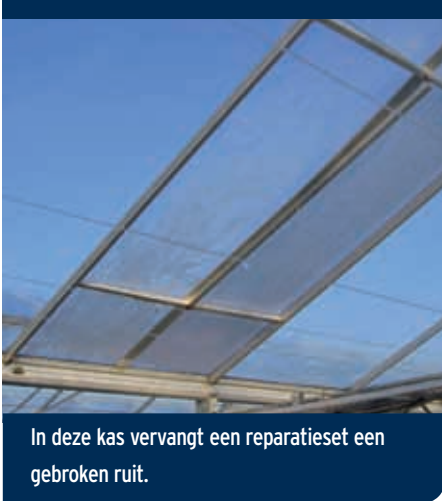
In deze kas vervangt een reparatieset een gebroken ruit.

"Een reparatieset wordt op maat gemaakt, want de variatie in glasmaten is te groot om alle varianten op voorraad te hebben", vervolgt hij. "In principe kun je ze eindeloos hergebruiken. Ze komen niet alleen van pas bij calamiteiten, maar ook bij incidentele ruitbreuk. Juist bij moderne kassen met dichte aluminium goten, waar het regenwater over de goot en het kasdek wordt afgevoerd, mogen ze niet ontbreken. Je kunt je voorstellen wat er gebeurt wanneer het water na een flinke regenbui de kas instroomt. Naast gewaschade kan dat leiden tot kapotte installaties en kortsluiting."

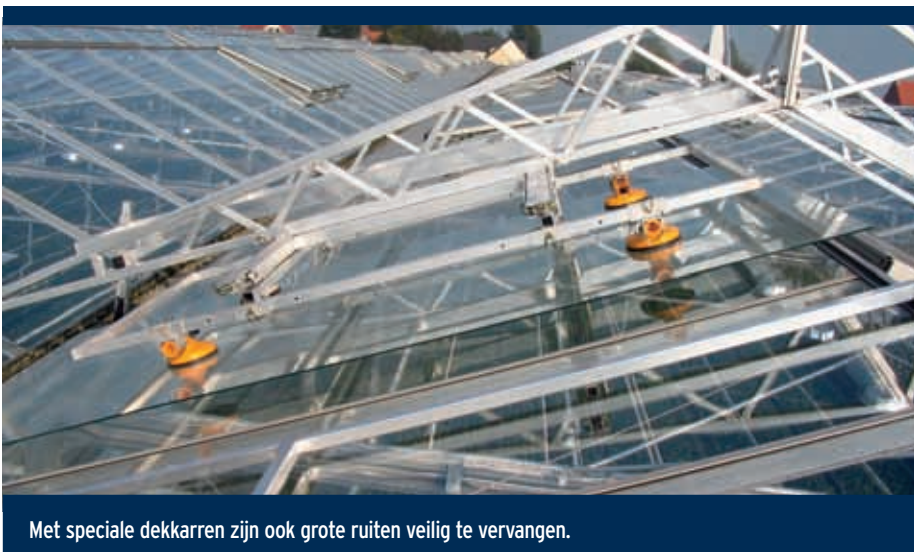
Met speciale dekkarren zijn ook grote ruiten veilig te vervangen.
