Met kleine aanpassingen nog meer mans

Een veel gebruikte machine voor allerlei klussen is de Cushman. Met enkele kleine aanpassingen kun je hem nog beter laten functioneren bij het zwaarste werk.

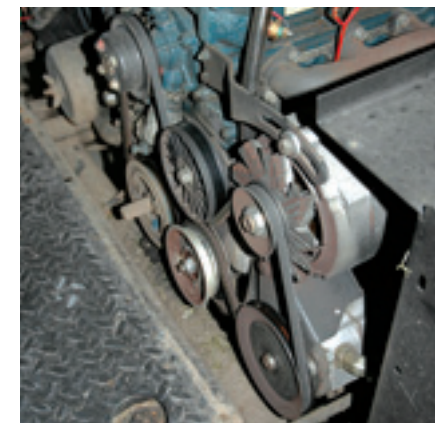
In standaard uitvoering heeft de Cushman één snaar om de hydrauliek pomp aan te drijven. Op de motor zit weliswaar een dubbele poelie, maar er is te weinig ruimte tussen de pomp en het chassis om ook daar een dubbele poelie te monteren.

De oplossing die De Nieuwstad vond voor het slippen van de V-snaar van de hydrauliekaandrijving als de pomp erg veel druk moet leveren, bestaat uit montage van een dubbele V-snaar. Er zijn ook voorbeelden bekend van Cushmans waar een extra spanrol op de rug van de V-snaar is gemonteerd om het slippen tegen te gaan. Dat blijkt toch een beetje een tijdelijke oplossing omdat de snaar dan ook sneller slijt. V-snaren zijn niet berekend op die manier van belasten. Een dubbele poelie monteren is een robuustere oplossing. In principe verdubbelt dan de aandrijfkracht. Maar een dubbele poelie monteren gaat niet zomaar omdat de ruimte tussen de motor en de chassisbalk net te krap is. Dat is op te lossen door een stuk uit de chassisbalk te slijpen. Die wordt dan wel weer met een strip dichtgelast om de stevigheid te houden, maar er is dan net genoeg ruimte voor de poelie. Een dubbele poelie van de juiste afmetingen is standaard te koop, maar ook die vergt aanpassing. De standaard gietijzeren

poelies zijn te zwaar waardoor ze teveel vliegwielerwerking hebben. Dat probleem is opgelost door het overbodige metaal af te draaien. De poelies worden dus als het ware slanker gemaakt. In de praktijk is gebleken dat na de montage van twee V-snaren het probleem met slippende en snel versleten snaren is opgelost. De klus vergt ruwweg een halve dag werk. Inclusief materiaal geeft De Nieuwstad een indicatie voor de kosten van ongeveer 250 euro.

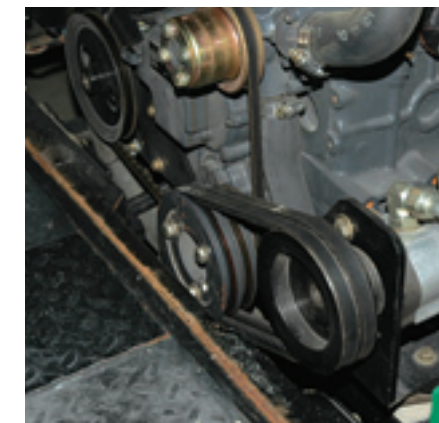
Door een stuk uit het chassis te slijpen – en ook weer dicht te maken – ontstaat ruimte om een dubbele poelie te monteren. Daarmee verdubbelt de aandrijfkracht en die blijkt dan ruim voldoende voor het zwaarste werk.

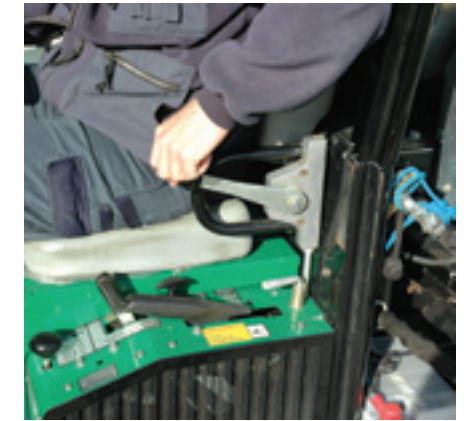
Er blijken typen bowdenkabels op de markt te zijn die beter gesloten zijn dan het type dat Cushman standaard toepast. Door de kabel door zo'n type te vervangen, blijkt het probleem van stug bewegende kabels prima te zijn opgelost. Ook de gewijzigde plaatsing – niet meer direct naast de beugel naast de zitting – blijkt de gebruikers goed te bevallen.

Een ander probleem dat speelt is dat na verloop van tijd de Cushman nog wel eens last heeft van bedieningskabels die erg stug bewegen. Vooral de kabel van de hoog-laagschakeling is er een beetje berucht om. Vooral als de machine voor bezanden wordt gebruikt. De standaard toegepaste kabel blijkt vervuild te raken met zand en gaat dan erg stroef bewegen. Het handvat van de kabel zit net achter de beugel naast de zitting en dat vindt ook niet iedereen handig om te bedienen. Een oplossing is een ander type bowdenkabel. Bowdenkabels zijn er in alle soorten en maten te koop. Voor deze toepassing is een robuuste kabel met een stugge mantel nodig. Het moet immers een kabel zijn die zowel kracht kan zetten om te drukken als om te trekken. Door een type te kiezen dat goed gesloten is waardoor er geen vervuiling met zand meer optreedt, blijkt de bediening van de hoog-laag een stuk

plezieriger te werken. De klus neemt ongeveer 2 uur in beslag en de indicatie voor de kosten is om en nabij 200 euro.
