Op bedrijfsbezoek met een Stigas-preventie-adviseur

'Door voorlichting probeer ik gezond'

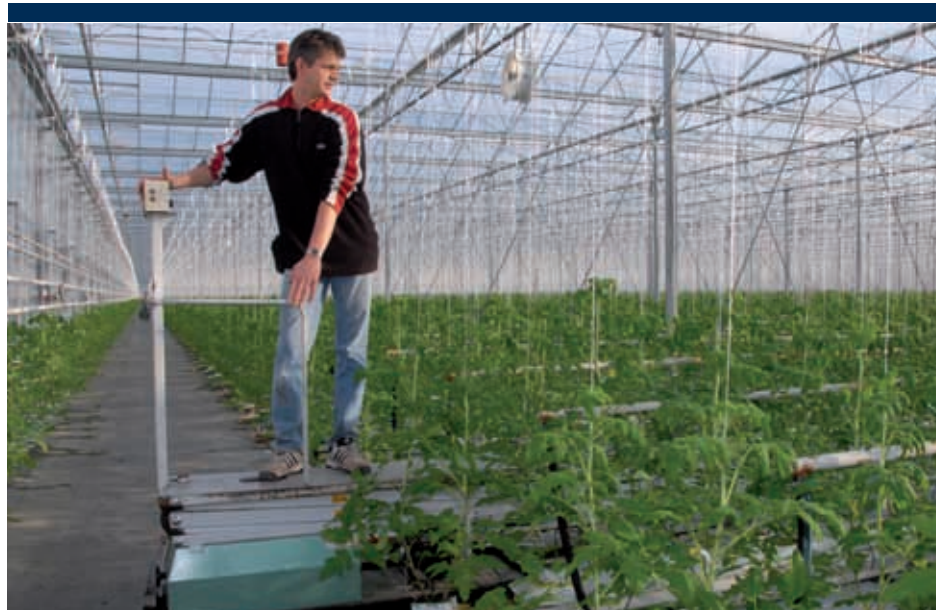
Bij het bedrijfsbezoek stelt de Stigas-adviseur vast dat het hekje rond het platform niet meer voldoet aan de normen. Het moet volledig zijn afgeschermd met aan de achterzijde een draaibaar hekje.

dachtspunt. Het hekje rond het platform voldoet niet meer aan de huidige normen. Het platform moet volledig zijn afgeschermd met aan de achterzijde een draaibaar hekje waardoor het platform is te betreden. Hij geeft het advies dat aan te laten passen zodat de wagens nog jaren mee kunnen.
