# New Orleans: toen de dijken bezweken

**De overstroming van New Orleans is alweer bijna anderhalf jaar geleden. Er is veel over de ramp geschreven, maar wat er precies gebeurt is en wat de gevolgen waren, bleef vaak onderbelicht. Een team van de TU Delft en HKV/Lijn in Water deed onderzoek naar de ramp voor een Amerikaanse opdrachtgever en kwam twee keer in het rampgebied. Hier wordt beschreven hoe het systeem bezweek en wat de oorzaken waren. De lessen zijn van belang voor Nederland.**

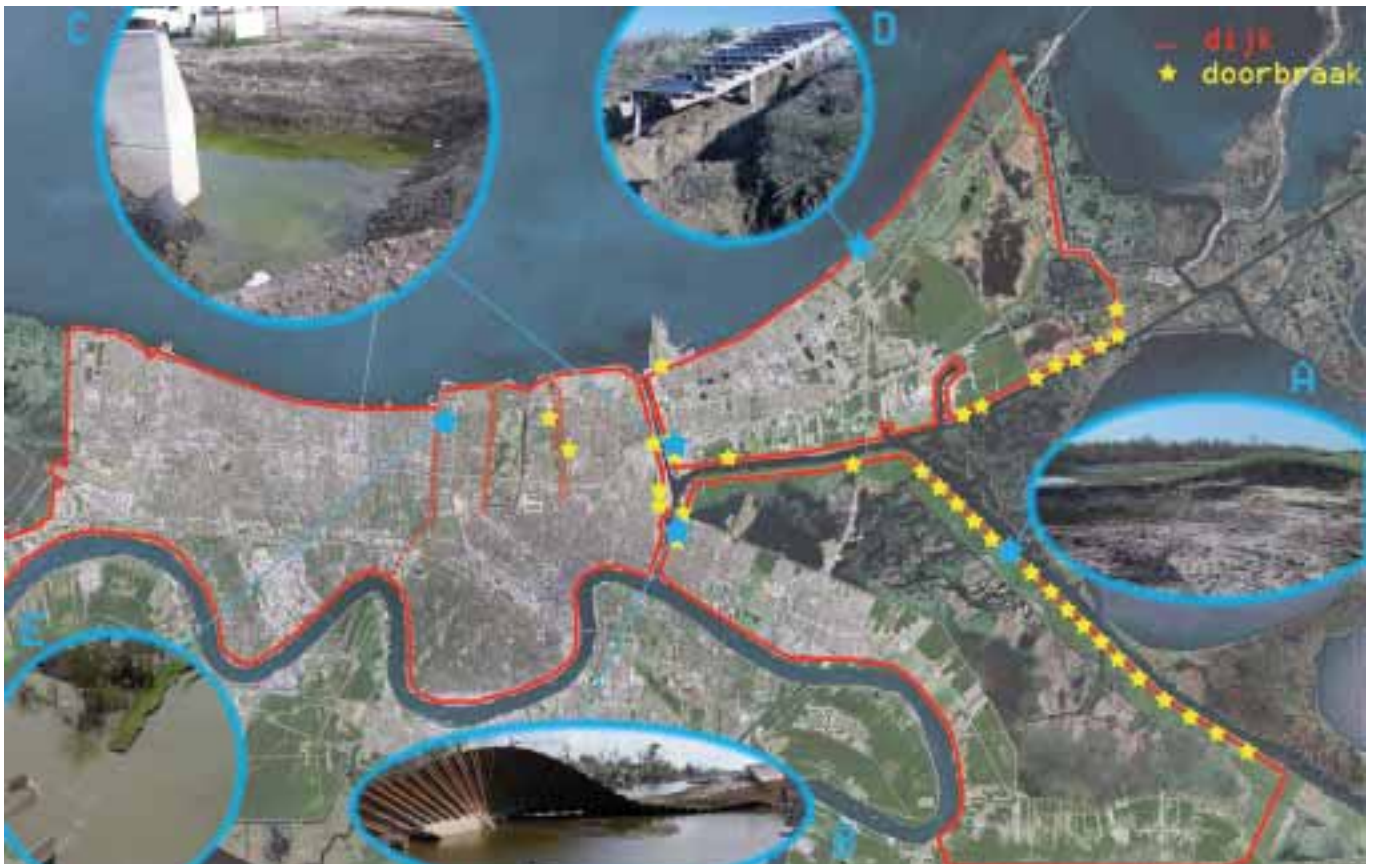
*Dijkdoorbraken in New Orleans<sup>3,4</sup> (foto's: M. Kok en W. Kanning)*

De zware belasting in het oosten van de stad resulteerde erin dat vele kilometers dijk compleet bezweken. De dijken zijn hier compleet geërodeerd (zie 'A' in afbeelding) door een combinatie van hoge waterstand, hoge golven en een gebrek aan dijkbekleding. Op vele plekken was nauwelijks meer te zien dat er een dijk had gelegen. Aan de oever van de scheepvaartkanalen zijn vaak betonnen muren toegepast in plaats van aarden dijken. Deze muren zijn op veel plaatsen overspoeld en verschillende konden de druk van het water uiteindelijk niet weerstaan. Het bekendste geval is het falen van twee muren rond de Lower Ninth Ward (B), een arme wijk waar de doorbraken veel slachtoffers eisten. Een ander punt van aandacht rond de scheepvaartkanalen waren de aansluitingen tussen harde (beton) constructies en zachte (grond) constructies (C). Juist hier ontstond uitschuring van de grond, terwijl de rest van de dijk de overslag prima aankon. Niet alleen hier, maar in het hele systeem zijn de overgangen tussen de grondconstructie en harde objecten (bijvoorbeeld een trap, zie D) in het talud de zwakke plek gebleken.

De uitwateringskanalen in het noorden van de stad, die het water van de gemalen op Lake Pontchartrain lozen, bezweken op drie plekken. Relatief bekend is de horizontale afschuiving van 17th Street Canal (E). Minder bekend echter zijn de twee doorbraken rond het nabij gelegen London Avenue Canal. Beide doorbraken vinden hun oorzaak mede in de hoge doorlatendheid van de ondergrond. Eén van de doorbraken is waarschijnlijk veroorzaakt door piping, gezien de enorme zandlaag die in de woonwijk achter de kering is afgezet.

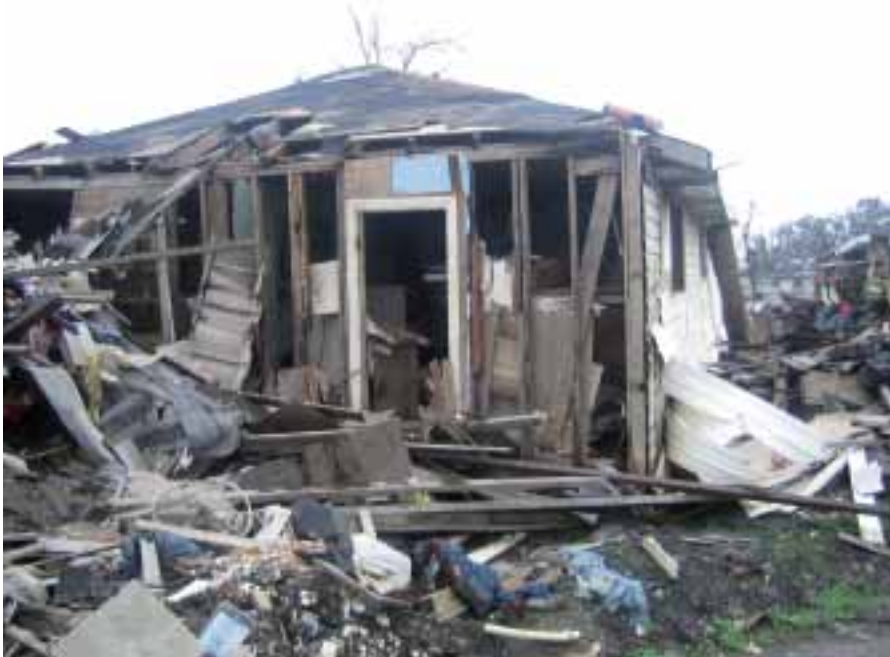
Verwoest huis in de Lower Ninth Ward (foto: M. Kok)
