Nieuw waterdenken leidt tot nieuwe oplossingen

In een paar artikelen willen wij maatregelen beschrijven die waterschappen nemen om invulling te geven aan het moderne waterbeheer. Bij dat beheer vallen 'regelmatig termen als 'ruimte voor water', 'niet afwentelen', 'veerkrachtige watersystemen' en 'ecologische gezonde watersystemen'. Dit eerste artikel gaat over het project De Linderbeek.

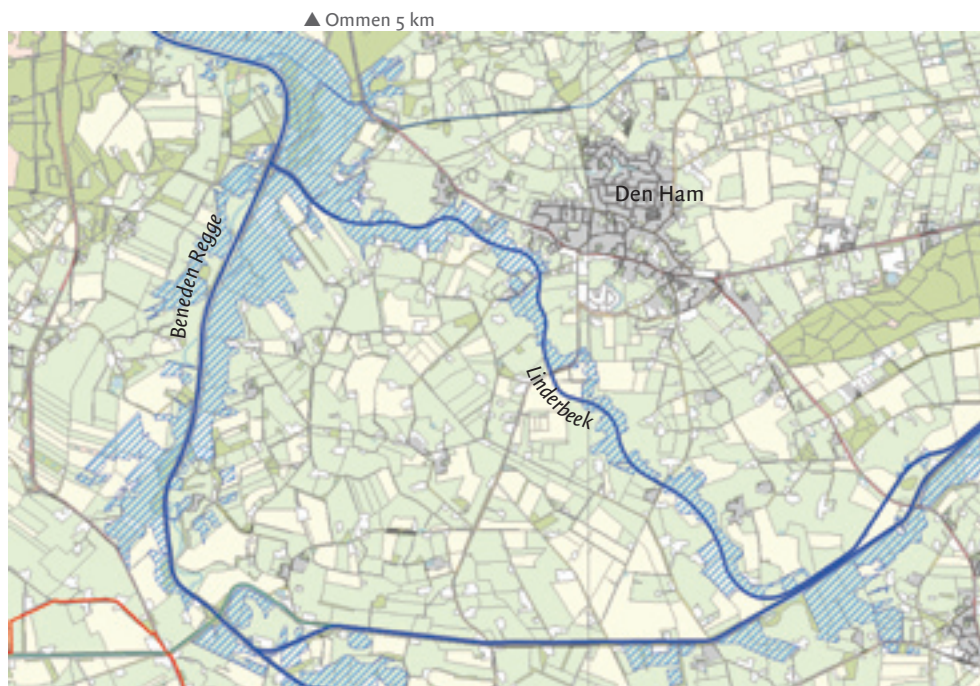
Figuur 2 Overstromingen Linderbeekgebied (bron: luchtfoto Aerophoto Brummen)

Het is oktober 1998. Doordat in een paar dagen ruim 100 mm neerslag is gevallen, lopen de waterstanden in de Regge, de Vecht en de Linderbeek sterk op. Zo sterk zelfs dat de kaden langs de Linderbeek en de Regge overstroomden. Ongeveer vijftien boerderijen langs de Linderbeek werden bedreigd door het hoge water. Door inzet van bewoners, brandweer, gemeente en het waterschap blijft de schade gelukkig beperkt. Voor het waterschap was de overstroming aanleiding om de veiligheid van mens en dier in het gebied langs de Linderbeek te verbeteren. Naast de onveilige situatie bij extreme afvoeren was de beek in de loop der jaren sterk verzand.

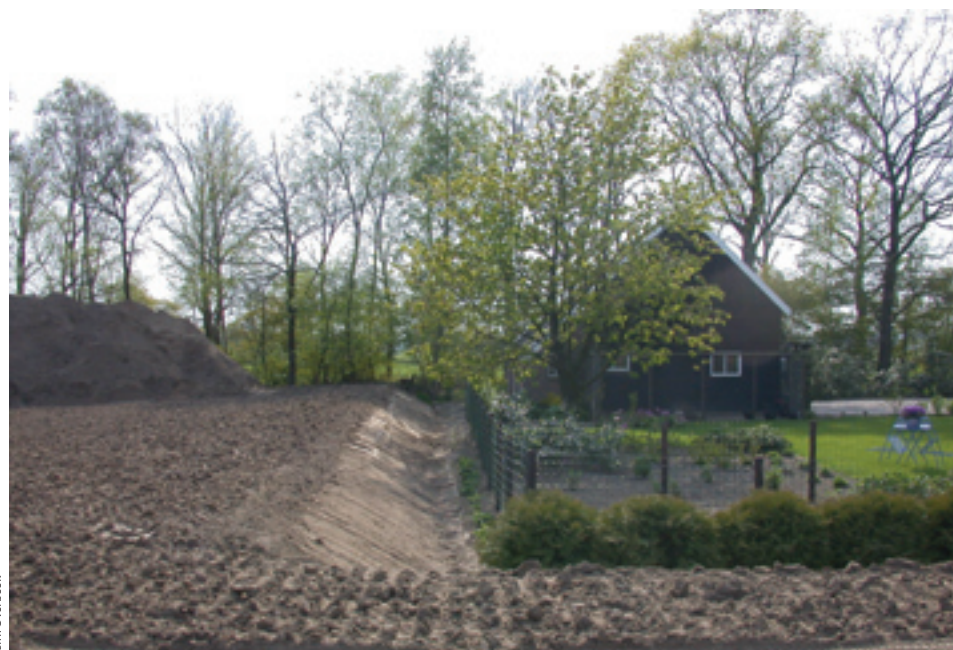
Rond een 'bouwblok' wordt met zand een kade aangelegd ter bescherming bij hoog water.

ken) is voor de laatste categorie een aparte kade met variërende hoogte aangelegd. Zo'n kade beschermt een individueel bouwblok of een combinatie van blokken. Het ontwerp van elke individuele kade is het resultaat van een ontwerpproces waarbij de direct betrokken zeer nauw bij betrokken is. De uitgangspunten die gehanteerd zijn is dat de kaden in landbouwkundig gebruik blijven. Dit betekent dat de kaden voornamelijk als een vrijwel onzichtbare glooiing in het landschap zijn opgenomen.

door de aanleg van kleine kades om de bouwblokken. Deze kades zijn dusdanig ontworpen een aangelegd dat ze nauwelijks in het landschap te zien zijn. Indien een overstroming van de landbouwpercelen optreedt dan zal het waterschap eventuele gewasschade compenseren. Dus: betaling per gebeurtenis. Het overstromingsgebied is ook op de legger van het waterschap gezet, waarmee het ook beschermd is in planologische zin.
