# Kink in de kabel

*Wie is verantwoordelijk voor graafschade?*

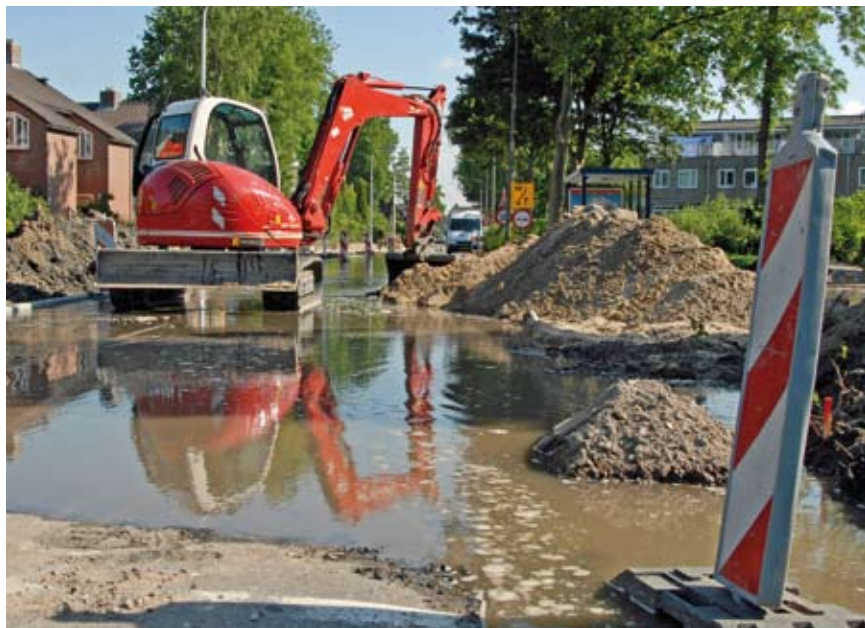
*De machinist moet de tekening hebben en leidingen vooraf lokaliseren. Soms is dit lastig.*

De grondroerder dient alle van toepassing zijnde KLIC-tekeningen op te vragen, ten minste drie en ten hoogste twintig werkdagen voor aanvang van de graafwerkzaamheden. De tekeningen moeten op de werkplek inzichtelijk zijn voor de feitelijk graver. Van elke kabel of leiding die volgens de KLIC-tekening in het graafprofiel of in een strook van 1,50 meter naast de insteken is gelegen, moet de precieze ligging worden vastgesteld. Daarbij wordt uitgegaan van het graven van proefsleuven door een grondwerker en daarvan mag enkel worden afgeweken met toestemming van de netbeheerder.

De zelfstandige onderzoeksplicht van de feitelijk graver blijft bestaan. Die laatste mag pas beginnen met graven als alle kabel- en leidinginformatie op het werk door de grondroerder ter beschikking is gesteld en de situatie op de werklocatie duidelijk is. De feitelijk graver stopt direct met zijn werkzaamheden als tijdens de uitvoering (alsnog) onduidelijkheid ontstaat over de ondergrondse situatie.

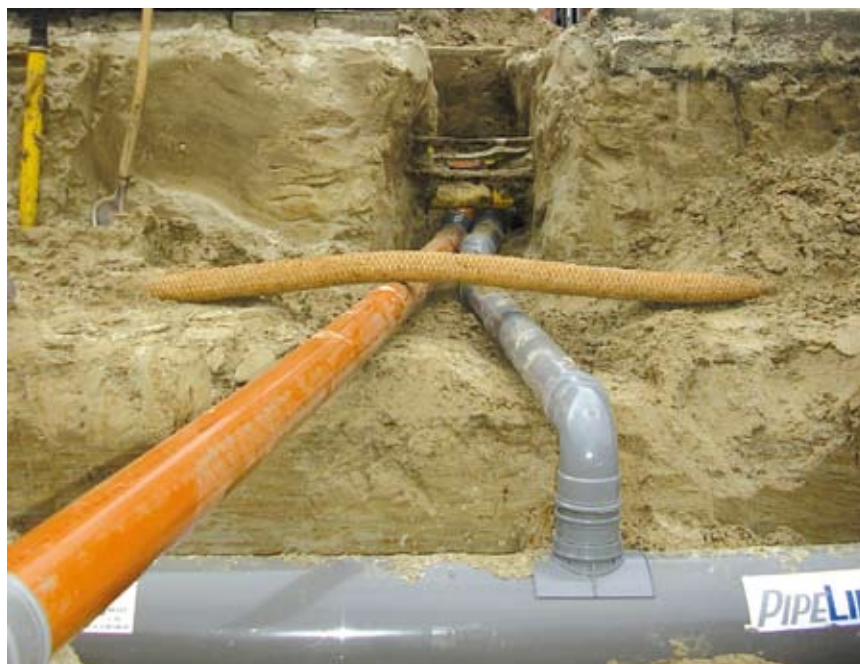
*De kabel- of leiding beheerder geeft alleen informatie over de horizontale ligging.*

De kabel- of leidingbeheerder levert de informatie en tekeningen over de ligging van zijn eigendommen. Dit betreft altijd de horizontale ligging en nooit de diepteligging. De daadwerkelijke ligging van kabels en leidingen mag in zekere mate afwijken van de KLIC-tekeningen en daar dient in het graafproces rekening mee te worden gehouden. Soms komt een medewerker van een netbeheerder ter plaatse om ondersteuning te verlenen bij het opsporen van kabels of leidingen. Indien de netbeheerder niet of onvoldoende aan zijn informatieplicht voldoet, zal schade voor zijn eigen rekening blijven. Dit geldt als een kabel of leiding niet op de KLIC-tekeningen staat aangegeven of als de daadwerkelijke ligging sterk afwijkt.
