## 2.3 Water

### De natuurlijke afwatering

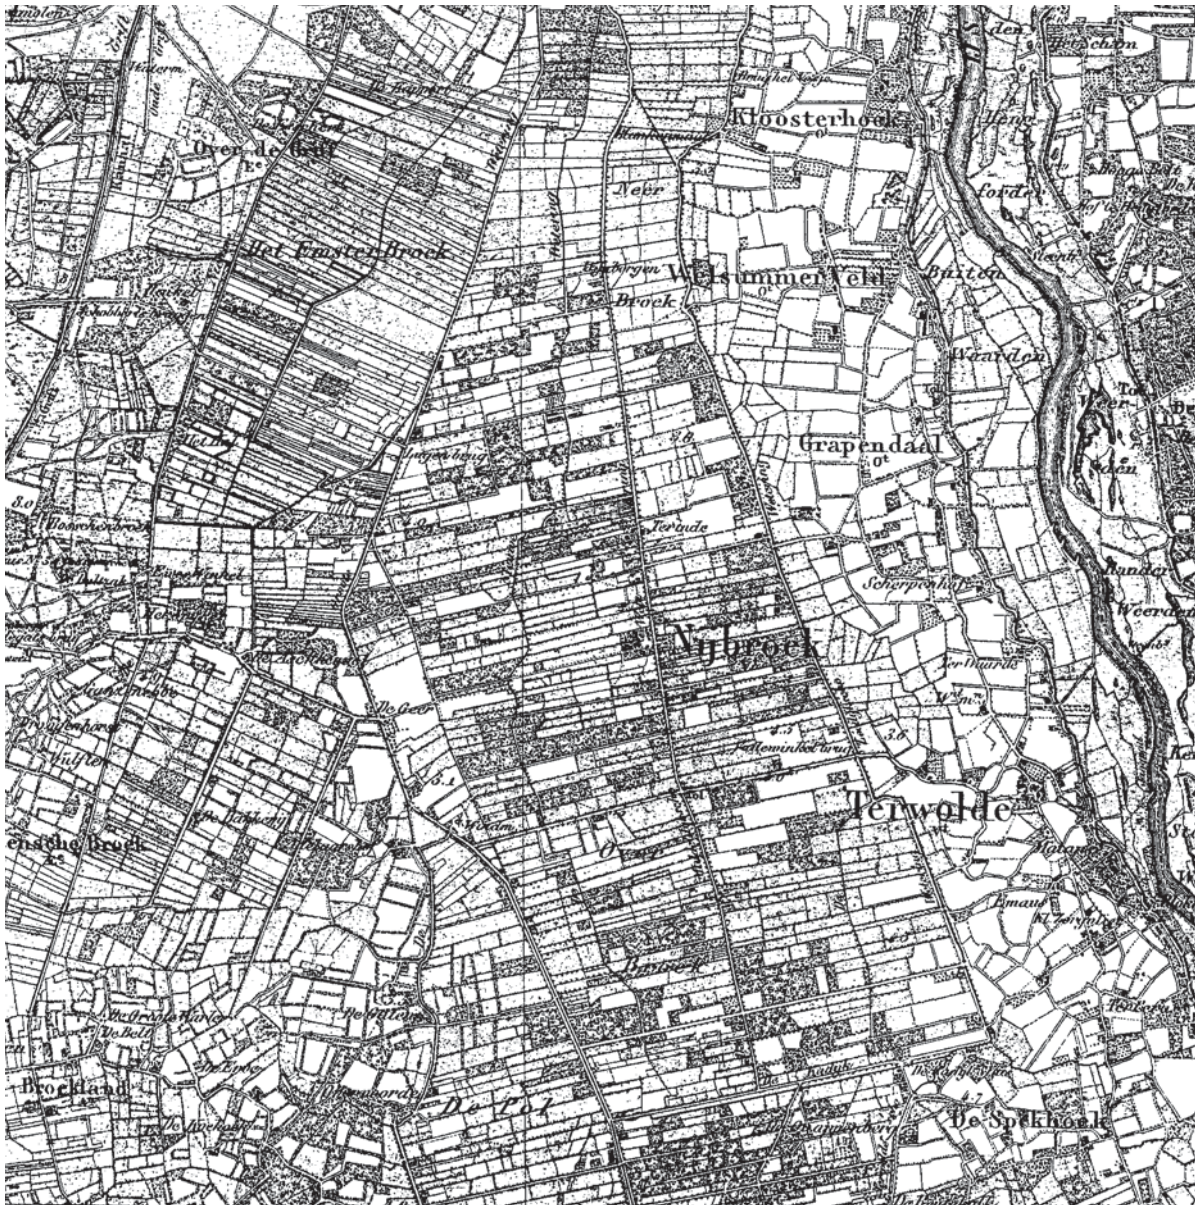
*Figuur 8. Nijbroek en omgeving op de topografische kaart van omstreeks 1900 (blad 374, verkend 1865 en 1871, herzien 1886, ged. Herzien tot 1907; blad 375, verkend 1865 en 1882, herzien 1911). De regelmatige strokenverkaveling van het broekgebied is duidelijk te onderscheiden van de onregelmatig ingerichte gebieden aan weerszijden (het dekzandruggengebied aan de westzijde en de oeverwal van de IJssel aan de oostzijde)*

Voor de 12<sup>e</sup> en 13<sup>e</sup>-eeuwse ontginningen van de broekgebieden gingen gepaard met grootschalige ingrepen in de waterhuishouding. Een goed voorbeeld levert de ontginning van Nijbroek. Om het vele water van buiten, dat voordien ongestoord het gebied inliep, buiten te houden werd de nieuwe ontginning door kaden omgeven: aan de oostzijde de Zeedijk (= zijdijk) tegen het water uit het IJsselgebied, aan de westzijde de Bekendijk en de Veluwse Dijk tegen het Veluwse water, aan de zuidzijde de Kadijk en aan de noordzijde de Vloeddijk. In de omgeving van Nijbroek moet de wateroverlast daardoor zijn toegenomen. Al bij de uitgifte van het 'Nybroek' werd de aanleg van de Grift voorzien om dat water af te voeren, maar het lijkt erop dat de aanleg toch vooralsnog achterwege bleef. Het klooster Monnikhuizen, gesticht in 1342 en vanaf het begin landbezitter in Nijbroek, nam het initiatief voor verbeteringen. Die bestonden uit drie maatregelen:

- verbetering van de afwatering van het Nijbroek zelf, door het graven of voltooiën van de Grote Wetering door het lage gebied naar een nieuw te maken lozingssluis op het laagste punt, bij Hulsbergen. De sluis werd in 1370 gebouwd door Monnikhuizen;
- keren van het water uit de IJssel en de Zuiderzee, door verbetering van IJsseldijken (de Veluwse

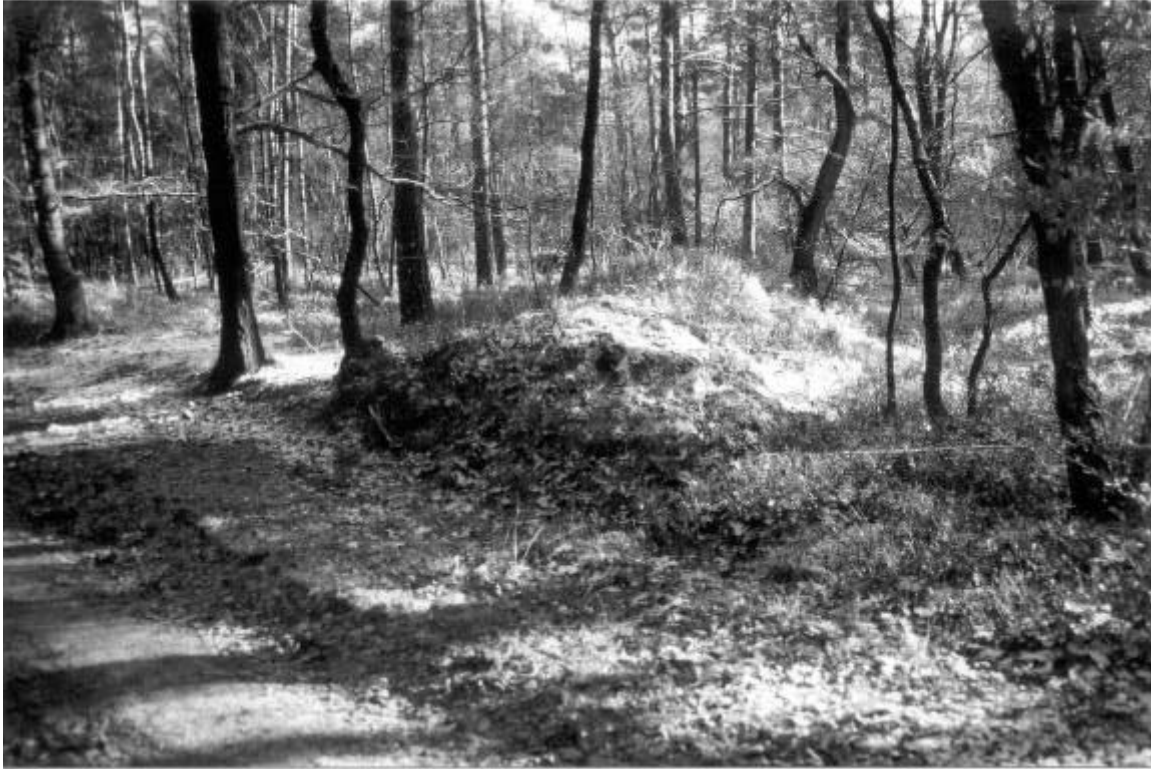
*Figuur 10. Delen van de vroegere engwal van Loenen liggen nu in het bos. Foto J. Renes*

grondwaterstand.<sup>58</sup> Ook de enk van Loenen, waarvan een deel is opgegeven (de engwal ligt nu in het bos; fig 10), ligt wel erg ver van het Kanaal af om een verband daarmee te veronderstellen. Bestudering van de kaart van De Man maakt duidelijk dat het gaat om stukken die pas in de 19e eeuw zijn ontgonnen.
