# Bestrijding kruidengroei op ZOAB

Nota 67

Ir. A. Kortenhoff<sup>1</sup>, A. Uffing<sup>1</sup>, ir. D.A.G. Kurstjens<sup>2</sup>, ir. R.P. van Zijdam<sup>2</sup>,  
ir. J. Spijker<sup>3</sup> & C. Niemeijer<sup>3</sup>

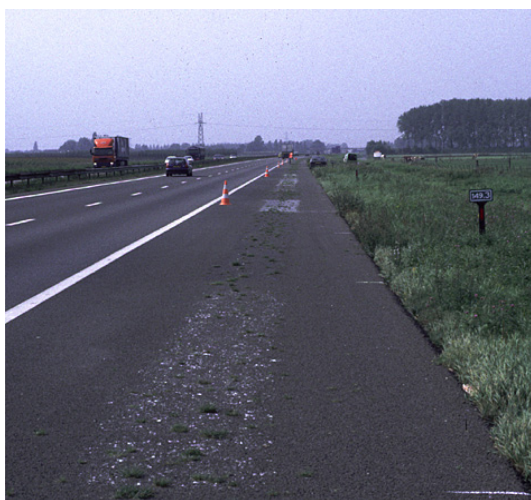
Overzicht van de praktijkproef met zout.

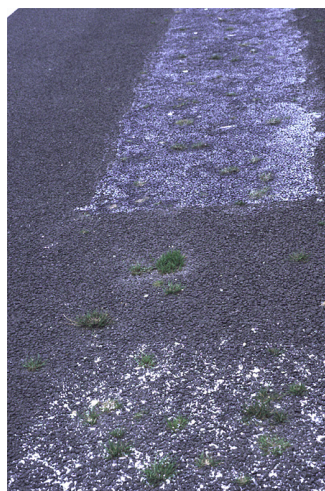
Detail droge zouttoepassing (veld vooraan) versus toepassing zout in oplossing (achterste veld).

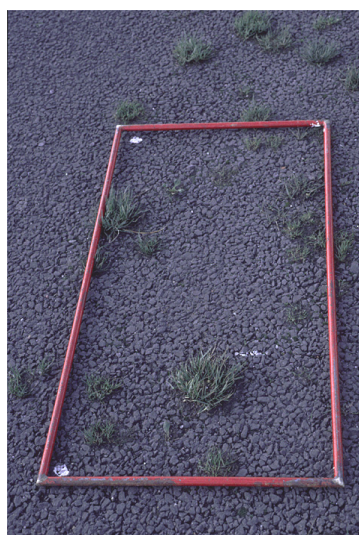
*Per veldje zijn op vier plaatsen met een monsterrechthoek van 0,5 m<sup>2</sup> waarnemingen gedaan. De plaats van bemonstering werd met een verfstip in de bovenhoeken van de rechthoek gemarkeerd.*

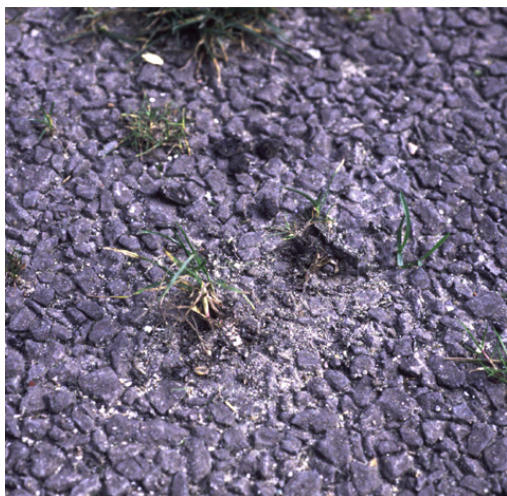
*Schade aan ZOAB door ingroei van veldbeemdgras.*

uiterlijk). Opvallend was dat met name op plaatsen waar veldbeemdgras (*Poa pratensis*) was afgestorven duidelijk schade aan het ZOAB zichtbaar was. Het gras lijkt het asfalt letterlijk op te breken / weg te duwen.

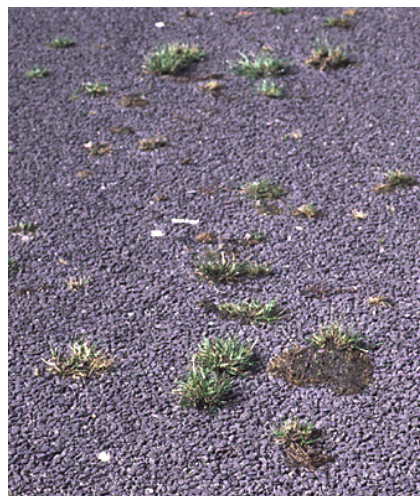
*'Verpapping' van grassen door zout toepassing.*

11 dagen na behandeling is de eerste effectiviteitsmeting uitgevoerd. Zoals hierboven vermeld resulteerde de zouttoepassing in een soort 'verpapping' van de grassen. Hierdoor was soortbepaling nauwelijks meer mogelijk. De mate van 'verpapping' varieerde al naar gelang de toepassingswijze en dosering. Bij alle toepassingen trad vergeling van de grassen op zonder dat er sprake was van directe sterfte.

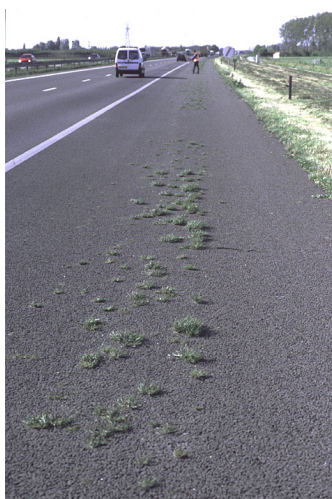
*Vooraan onbehandeld.*

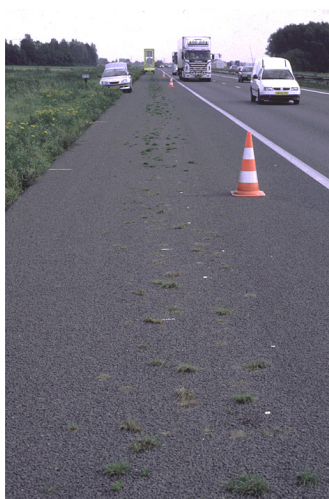
*Effect van behandeling met 150 g zout / m<sup>2</sup> toegepast in water.*

Het grootste effect was zichtbaar in de veldjes waar 150 g zout in wateroplossing was toegepast. Hier werd 11 dagen na toepassing al 58% mortaliteit gemeten (t.o.v. totale bedekking). Dit effect bleef zichtbaar tot en met de derde effectmeting na 28 dagen. Toen werd nog steeds 62% mortaliteit gemeten. In deze veldjes waren vrijwel alle dicotyle kruiden afgestorven (89%) tegenover 52% van de grassen. Ook dit bleek een blijvend effect dat bij de 3e effectmeting nog steeds zichtbaar was. Bij de grassen waren alle kleine graspollen dood en een groot deel van de middelgrote pollen. Aan de grote pollen was weinig effect te zien.

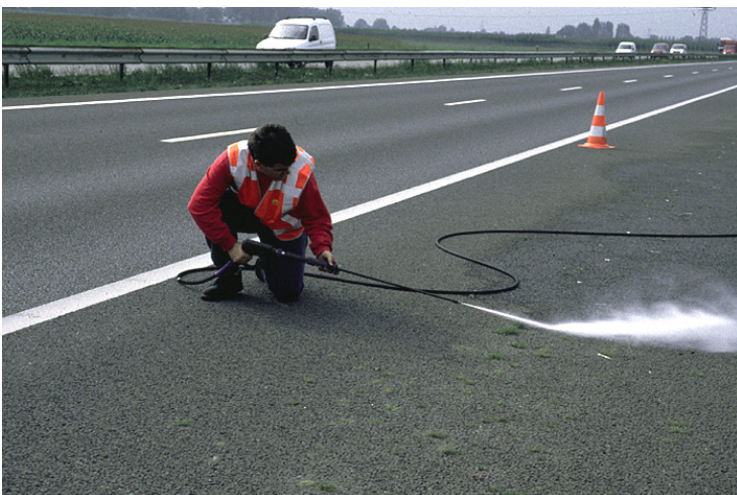
*Het experimenteel afsnijden van onkruiden op ZOAB met behulp van hoge druk apparatuur.*

De proeven zijn uitgevoerd in 2 herhalingen, met twee spuithoeken, te weten ca.  $15^\circ$  en  $30^\circ$ .

In westelijke richting zijn de veldjes genummerd 1, 2, 3 en 4 en de testplots per veldje met A, B, C en D. Het aantal pollen onkruid is geteld, en de tijd nodig voor een complete bewerking van de testplot gemeten. Hierbij werd de waterstraal handmatig gericht op de onkruidpol, en net zolang gespoten tot deze (volledig of nagenoeg volledig) afgesneden was. Eigenlijk is er geen echt snijdende werking geconstateerd: de bovengrondse delen werden door de waterstraal afgerukt ter hoogte van de bovenzijde van het ZOAB.
