Schade door extreme regenval in de zomer van 1965
op het gemengde bedrijf in de Achterhoek

J. H. Sniijders

WATEROVERLAST GRASLAND WEIDSEIZOEN 1965
Sheet 1

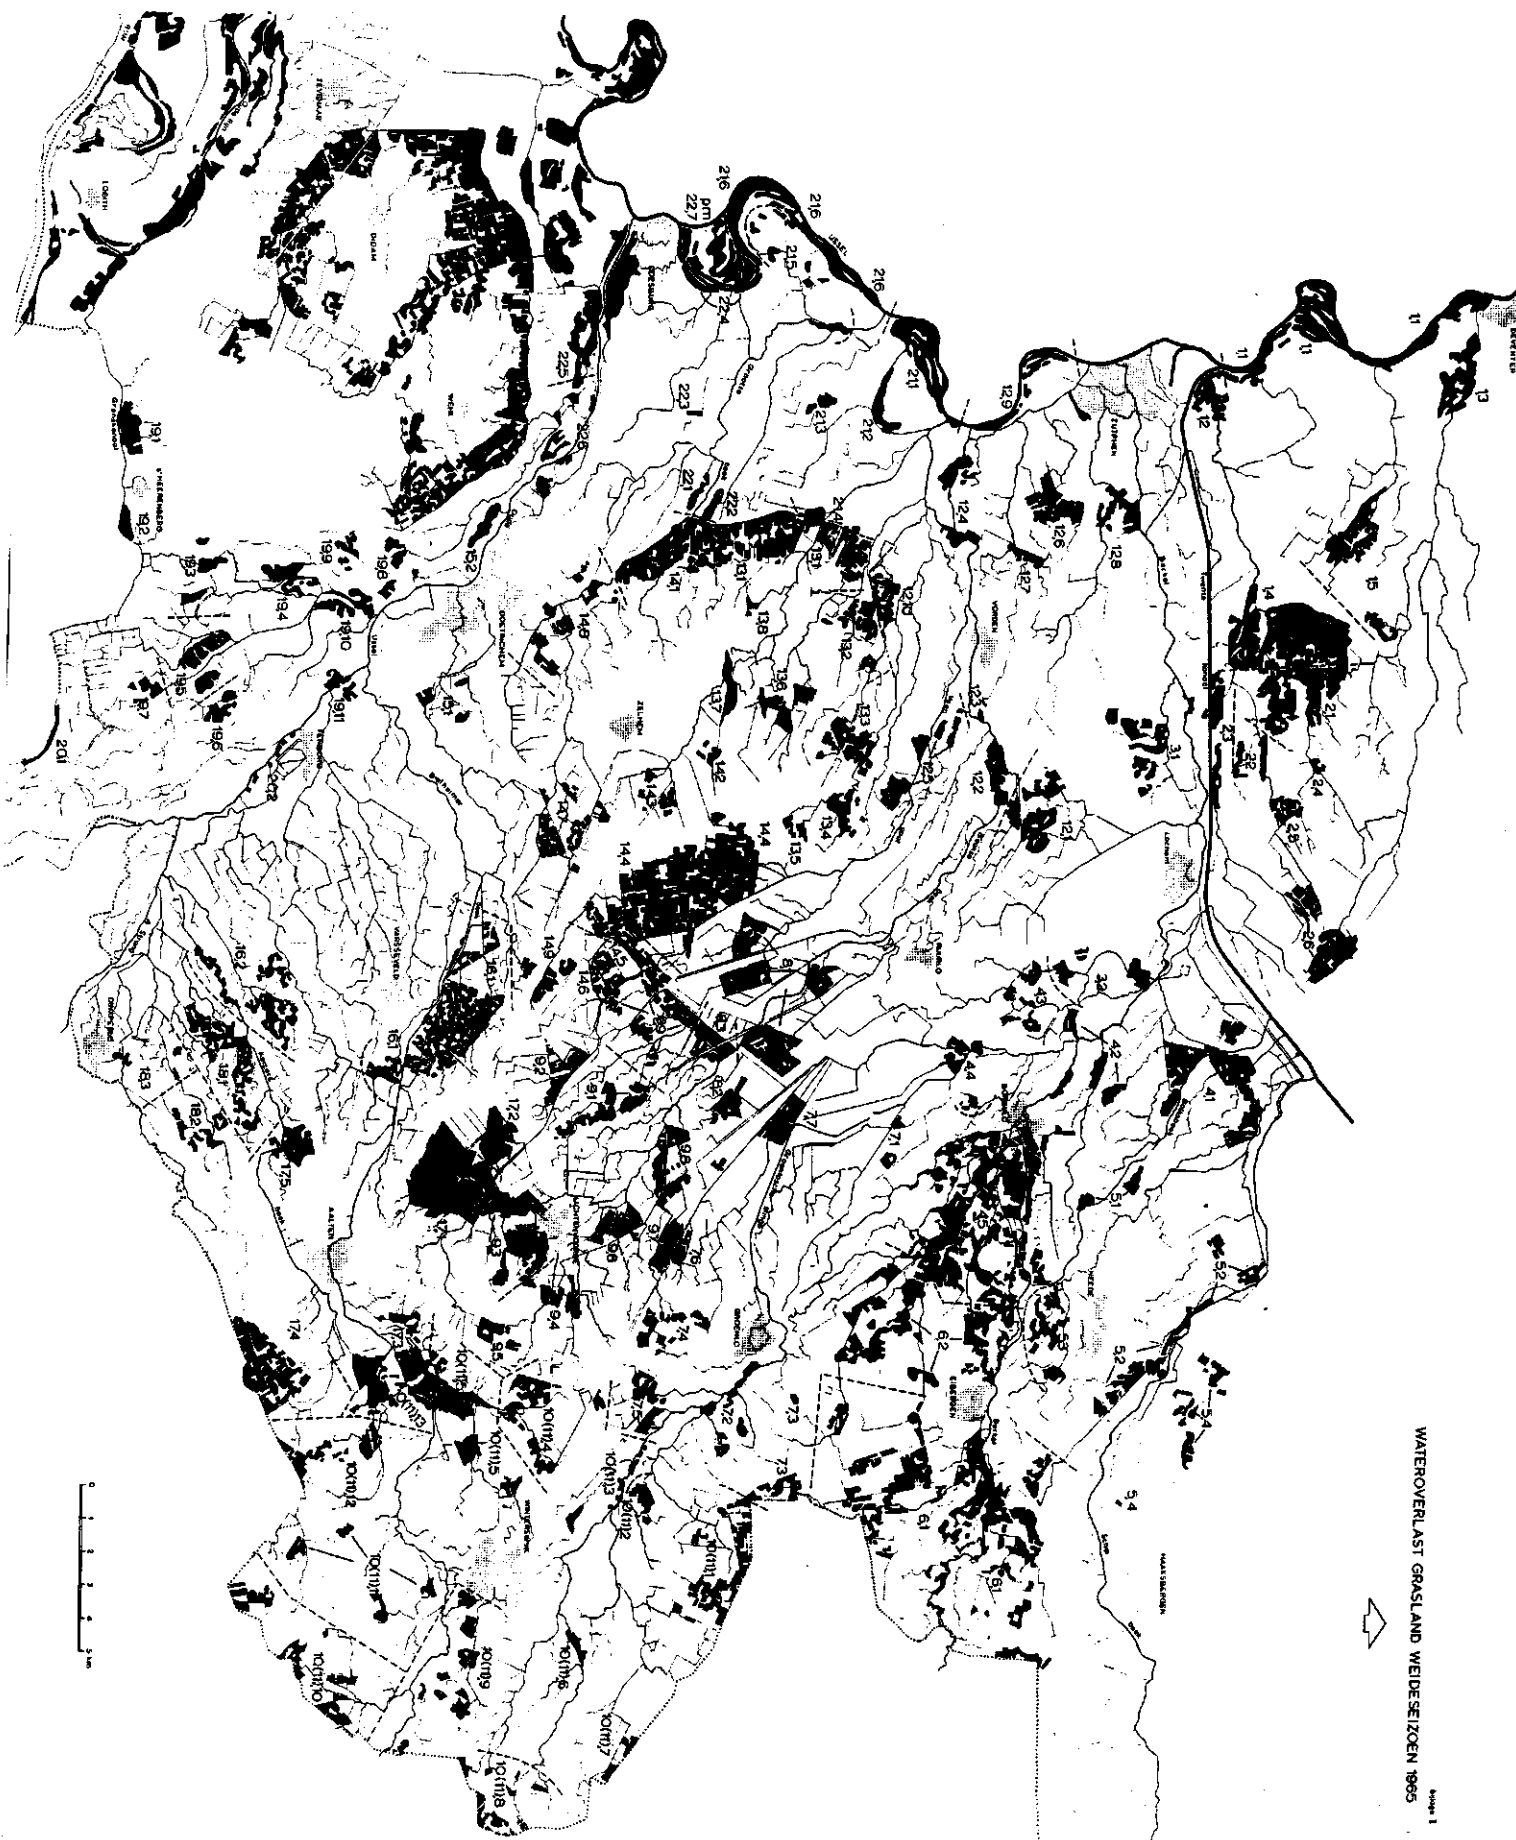
Op de schetskaart 1:50 000, als Bijlage I aan deze nota toegevoegd, zijn de complexen grasland aangegeven, die in het weideseizoen 1965 wateroverlast ondervonden. Het criterium daarbij was niet alleen plasvorming of algehele inundatie gedurende enigerlei periode in voorjaar of zomer, doch ook een zodanig hoge grondwaterstand, dat ernstige vertrappingsschade optrad of te vrezes viel. In beide gevallen was sprake van vermindering van het inkomen.

De nummering van het hieronder volgende overzicht correspondeert met die op de kaart, de opgegeven schade-bedragen zijn berekend door sommatie van extra kosten en deling van het totale bedrag door het aantal ha getroffen grasland per bedrijf (zie ook: het materiaal en de bewerking).
