Werkgroep Lollebeek

Nota N^o 59 dd. november 1960

Een onderzoek naar de beregening in kassen in N-Limburg

P.J.H. Jongejan

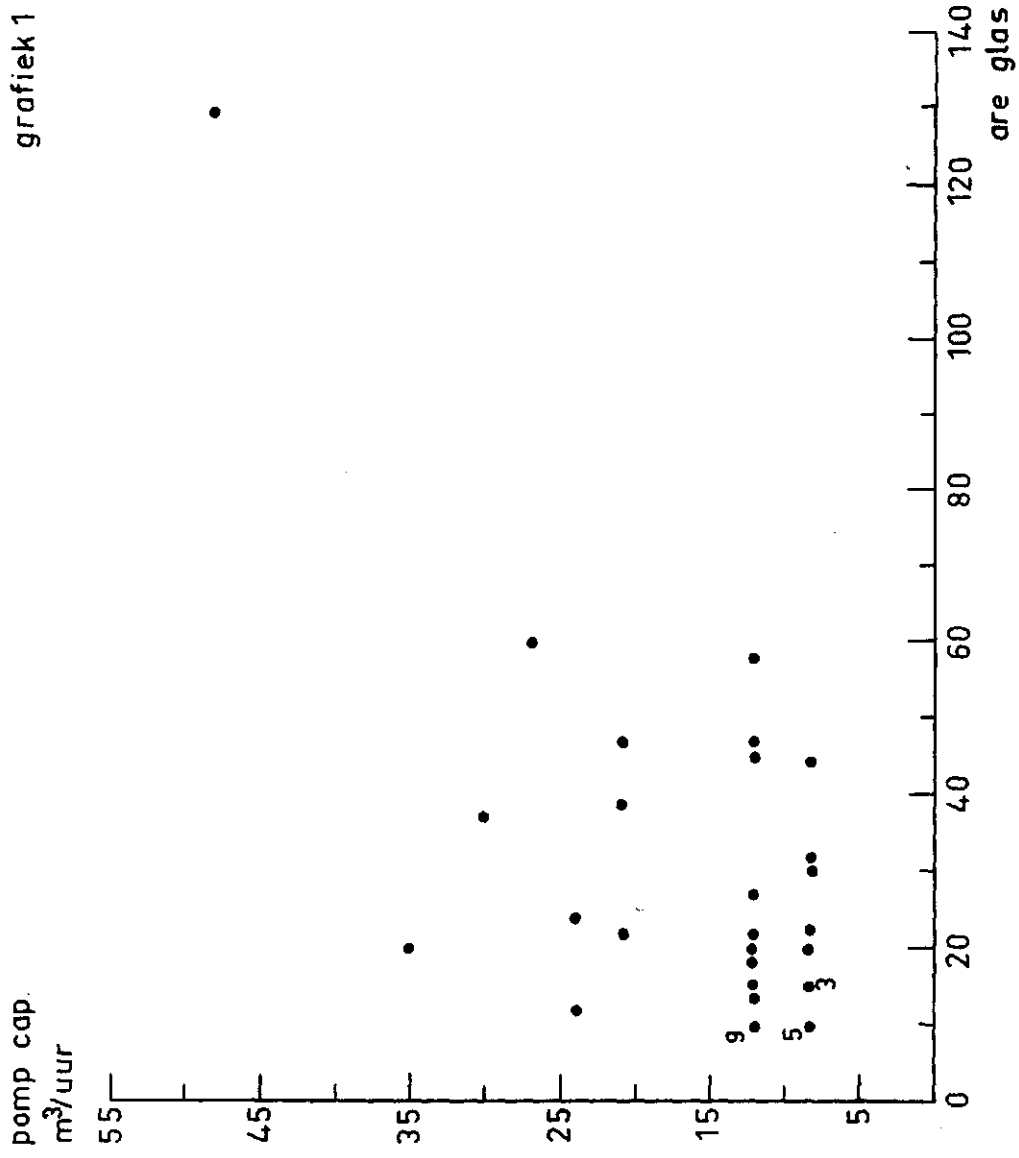
grafiek 1

Er is in de praktijk geen duidelijk verband tussen kasgrootte en pompcapaciteit (zie grafiek 1).

Wel blijkt dat vele bedrijven met 10 tot 30 are glas volstaan met pompen van 12 m³ per uur.

1. Er is geen duidelijk verband tussen kasgrootte en pompcapaciteit. Op bedrijven tot 30 are glas wordt meestal volstaan met een pomp van 12 m³ per uur.
2. IJzergehalte van het beregningswater beneden 3 mg per liter geeft geen schade. Boven de 15 mg per liter altijd schade. Tussen 3 en 15 mg per liter wisselende schade.
De aard van de schade vertoont verband met de pH. De grens tussen verbranding en verkleuring door een bruine neerslag ligt ongeveer bij pH 4.5.
