Het Park Groeneveld

J. L. van der Jagt

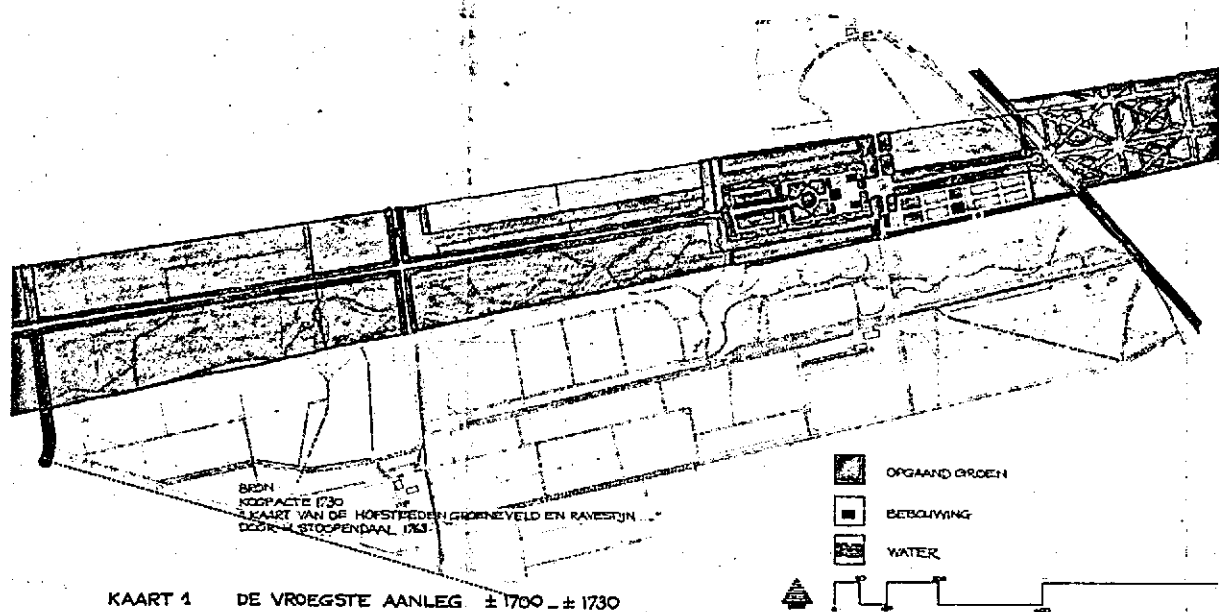
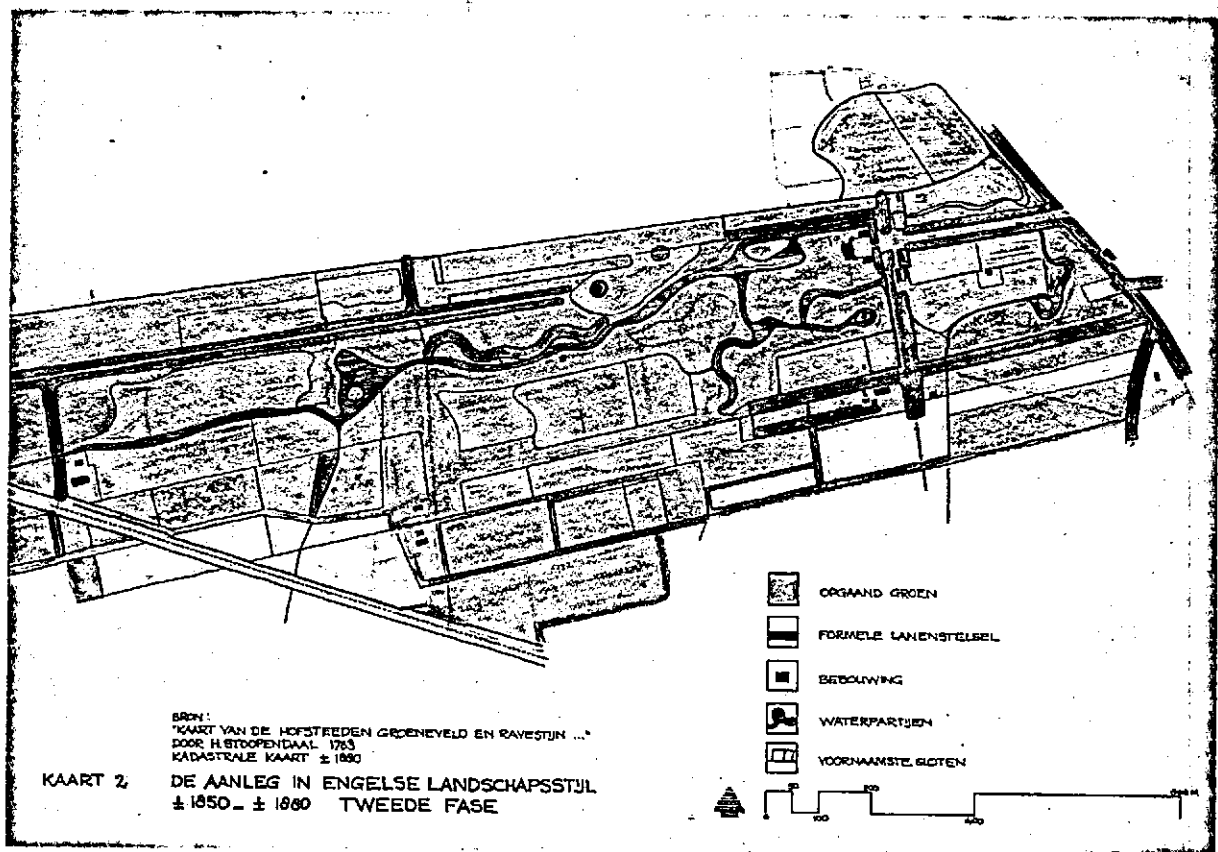
Detail van de "Kaart van de Hofsteeden Groeneveld en Ravestijn", getekend door H. Stoependaal in 1763. Een gedeelte van de formele aanleg met in het centrum het Huis met een rechthoekig grachtenstelsel. De bovenkant van de kaart is het zuiden.
