# Nieuwe vloer voor lagekostenbedrijf

**Het lagekostenbedrijf is bezig met een omschakeling. De eerste fase (1997-2002) is afgerond en vanaf dit jaar gaat een nieuwe fase van start. Naast een aantal kleine wijzigingen springen een nieuwe veestapel (waarvan de helft Montbeliarde), een nieuwe jongveehuisvesting en een nieuwe vloer het meest in het oog. Op deze laatste aanpassing en de gevolgen daarvan voor de mestopslag wordt hieronder verder ingegaan.**

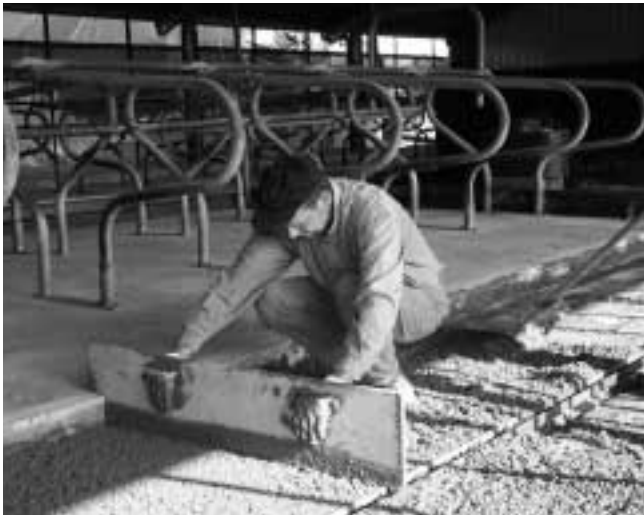
*Het beton wordt eerst geëgaliseerd...*

gesteld en op de vloer een nieuwe betonlaag aangebracht. Na het egaliseren (afb. 1) zijn de matten in het beton gedrukt (afb. 2 en 3) en is de vloer verder afgewerkt.

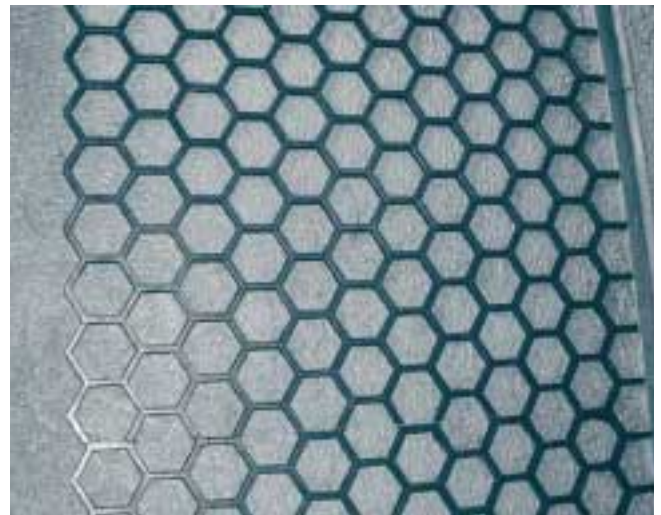
*... daarna worden de matten op het beton gelegd...*

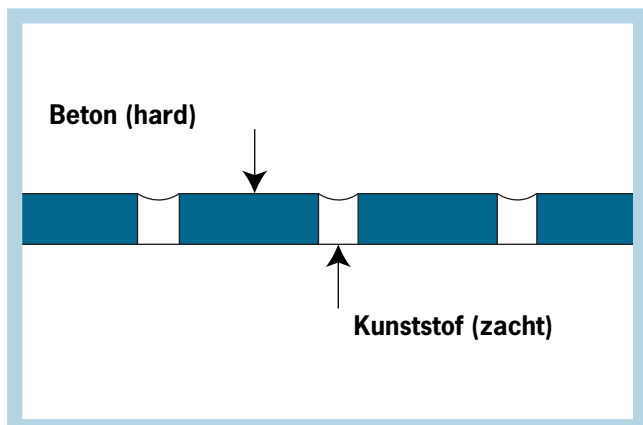
*Figuur 1 Beton wordt afgewisseld met kunststof: geprofileerd voor de klauw, glad voor de mestschuif*

matten zijn gemaakt van een zacht kunststof en daardoor indrukbaar door de klauw van een koe. Hierdoor ontstaat als het ware een geprofileerde vloer, terwijl toch alle mest wordt weggeschoven (figuur 1). Door een lichte helling loopt de urine gedeeltelijk naar een goot onder de mestketting en ontstaan geen plassen op de vloer.

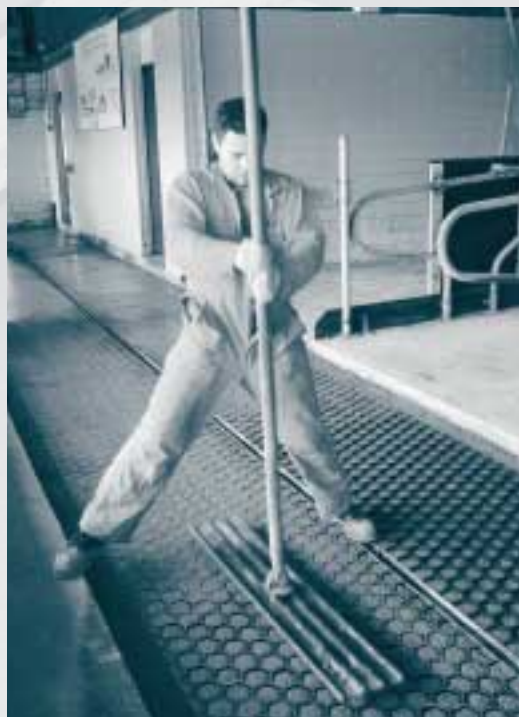
*... en worden in het beton gedrukt*

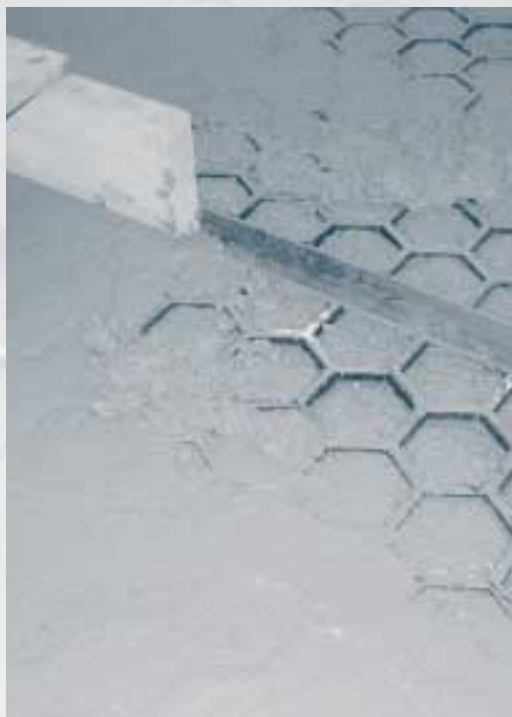
*Het resultaat*

ter plekke gestort. Als het beton is gestort en geëgaliseerd, worden er matten met een vierkant patroon ingedrukt. Na de afwerking van de vloer worden de matten weer uit het beton gehaald en ontstaat een geprofileerde vloer met groeven op een afstand van 50 x 50 mm en een diepte van 10 mm.
