# Groenspoorplaten voor een goede kavelpadverharding op veengrond

*D. Swierstra (onderzoeker IMAG)*

**Sinds 1985 zijn op ROC Zegveld groenspoorplaten als kavelpadverharding in beproeving. De groenspoorplaat is een betonnen zgn. cassette plaat voor verhardingen op veengrond, speciaal ontwikkeld door Den Boer Beton B.V. te Nieuw-Lekkerland. Deze plaat is afgeleid van de cirkelroosterplaat die in de looppaden in ligboxenstallen als afdekking van mestkelders wordt toegepast.**

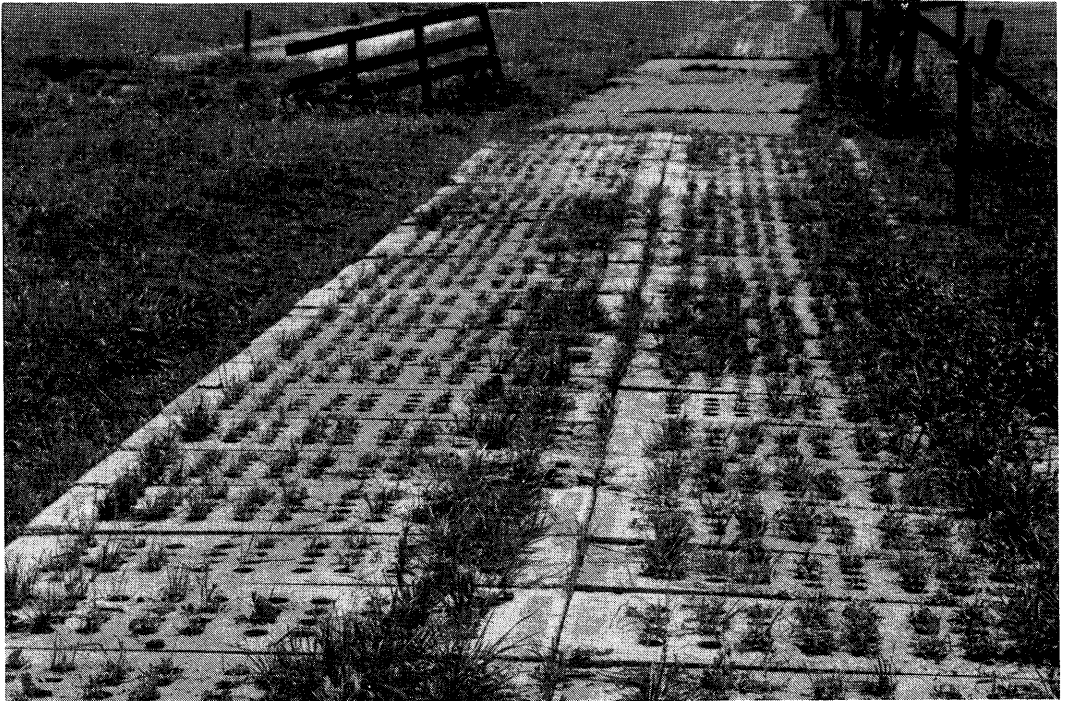
Kavelpad met groenspoorplaten als verharding. Het gras dat door de gaten groeit voorkomt in belangrijke mate het verschuiven van de platen.

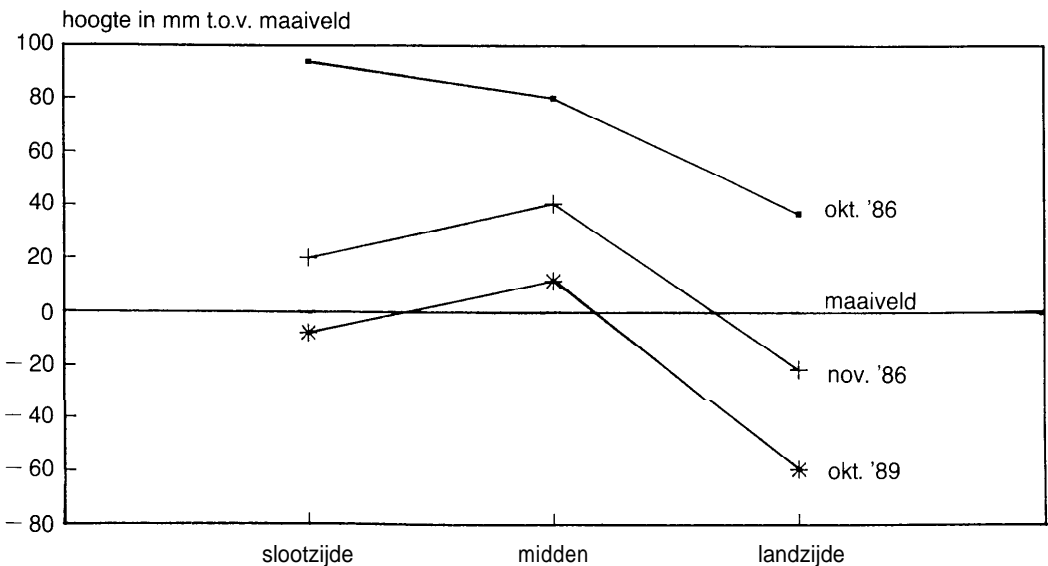
**Figuur 1** Gemeten hoogten in mm van groenspoorplaten in proefvak kavelweg op veengrond ten opzichte van aanwezige maaiveld vóór en na proefbelasting

resultaten van enkele statistische bewerkingen vermeld. De gemiddelde zakking tijdens de proefbelasting bedroeg 57 mm met een variatiecoëfficiënt van 33 %. Aan de slootzijde was de zakking 16 mm groter dan aan de landzijde. De resultaten van de zakkingen zijn in figuur 1 gegeven.

Na een gebruikperiode van drie jaar zijn nogmaals hoogtemetingen uitgevoerd. Tijdens deze periode is het kavelpad intensief door het bedrijf gebruikt zowel voor het uitrijden van mest als voor het inkuilen. De gemiddelde zetting over die periode bedroeg 31 mm (zie figuur 1).
