## WERK IN UITVOERING

# Herinrichting Maasnielderbeek door het Waterschap Roer en Overmaas

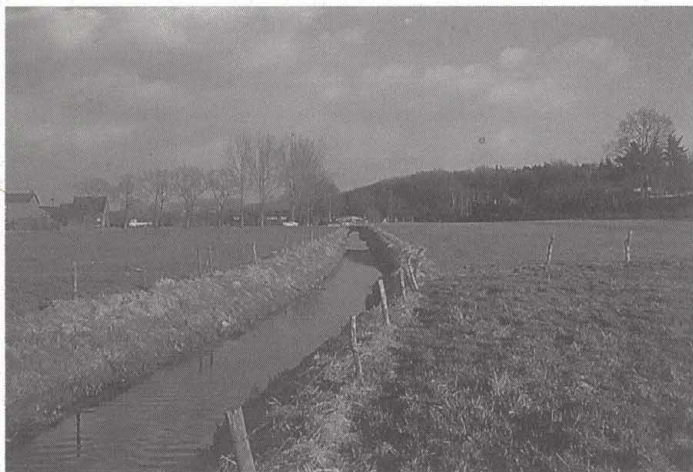
De (te) smalle rechtgetrokken loop van de Maasnielderbeek in Midden-Limburg veroorzaakte veel wateroverlast.

In de loop der jaren verzandde de benedenloop van de Maasnielderbeek als gevolg van afzettingen afkomstig uit het bovenstrooms gelegen gebied. Hierdoor werd de afvoercapaciteit van de beek te gering en ontstonden er overstromingen. Het Waterschap stelde een waterkwantiteitsplan op voor het stroomgebied van de Maasnielderbeek. Bij de voorgestelde herinrichtingsmaatregelen wilde men tevens rekening houden met de natuur! Dit betekende dat voor de herinrichting

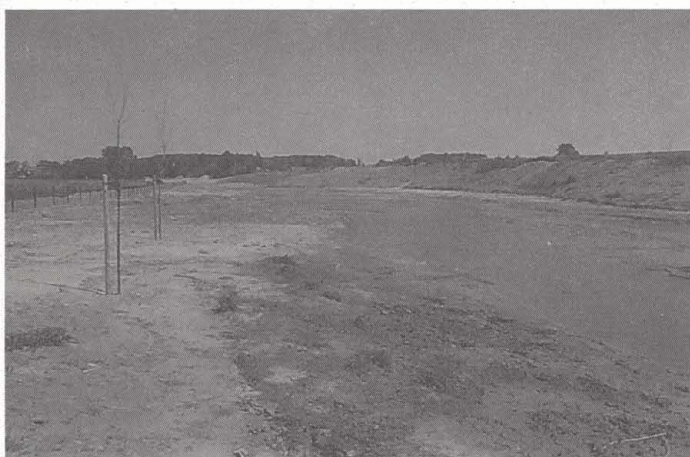
De Maasnielderbeek is hersteld: de beek mag over een strook van 25 m weer vrij kronkelen.

- Het weer laten kronkelen van de beek. Hierdoor vormen zich stroomversnellingen, ontstaan er diepe en ondiepe plekken in de beek en ontwikkelt zich een grote diversiteit aan grove en fijne bodemsubstraten. De beekbedding (ongeveer 2 m breed) wordt lokaal begeleid door plasdras situaties.

- Over een strook met een gemiddelde breedte van 25 m kan de natuur haar gang gaan. Er zijn slechts in beperkte mate bomen en struiken aangeplant; voor het overige is er sprake van spontane natuurontwikkeling.
