# Melken zonder klauw

## Licht en gemakkelijk

Bijna vijf jaar geleden installeerde Broer Roorda zijn zelfbedachte draaimelkstel. En hij melkt er nog steeds mee. Meest opvallend is het ontbreken van een melkklauw. Andere melkveehouders adopteren dat.

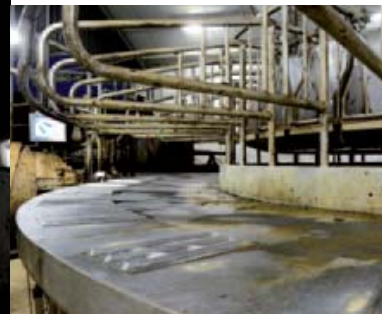
Een pneumatische cilinder duwt de tepelbekers omhoog zodra je op de startknop drukt. Het kunststof luik is dan al geopend. >

en logischer, vindt de veehouder. Om het melken te starten, druk je op de startknop onder de rand van de melkstand. Die is verbonden met de IDC-melkmeter van SAC die verderop onder de stand is gemonteerd. Een staande pneumatische cilinder onder de rand van de stand gaat vervolgens omhoog. De cilinder is verbonden met een koord dat bevestigd is aan een kunststof luik in de vloer van de melkstand. Dat luik dekt de vier tepelbekers af, als er niet wordt gemolken. Aan de andere kant in de stand is het luik verbonden met een tweede cilinder die alleen tijdens het melken licht aan het luik trekt. Zodra de staande cilinder uit gaat en het touw niet meer aan het luik trekt, trekt de liggende cilinder het luik dus open. Tegelijkertijd duwt de staande cilinder de vier tepelbekers omhoog. Omdat de melkinstallatie dan al lucht zuigt, moeten de tepelbekers zo snel mogelijk aangesloten worden. De kans bestaat dat mest in de tepelbekers valt, maar Roorda ondervindt daar geen problemen mee. De reinheid is goed en het kiemgetal schommelt rond 7. Grove verontreinigingen houdt het grof-filter voor de melkmeter tegen. Dat filter maakt de veehouder dan ook regelmatig schoon. Tijdens het melken houden de koeien de potten gespreid, omdat de in de vloer

gemonteerde rvs-platen waaruit de tepelbekers omhoog steken, zijn voorzien van opstaande, v-vormige randen. Zodra de koe uit is, trekken de afnamecilinders alle vier de tepelbekers in één keer weg. De staande cilinder staat niet meer onder druk en zakt naar beneden, net als de tepelbekers. Tegelijkertijd trekt het koord het kunststof luik dicht. Onder dat schuivende luik zijn ook de reinigingsjettters gemonteerd. In de reinigingsstand valt het vacuüm in de liggende cilinders weg. Zodra de melkstellen collectief met perslucht omhoog gaan, blijven de luiken dus gesloten en worden de tepelbekers tegen de jettters gedrukt.
