CONCLUSIE VAN STOWA NA RAADPLEGING DIVERSE ONDERZOEKEN

Verzwakte veendijken nog geruime tijd onveilig

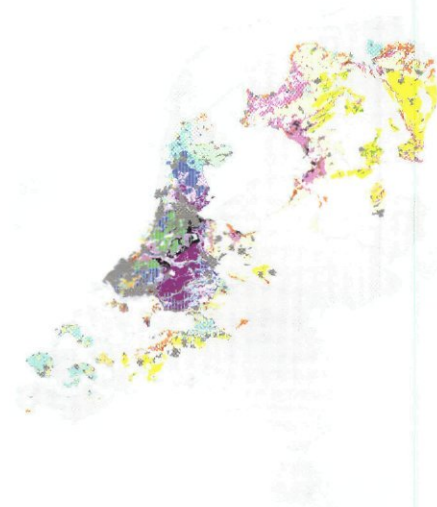
De kaart met daarop alle veendijken in Nederland. Fel paars/zwart, blauw, groen en geel zijn veenkades die grotendeels uit veen zijn opgebouwd. Flets bruin, groen en beige zijn kades die ten dele uit veen bestaan. Hoe donkerder paars of donkerder bruin des te meer aandacht het gebied zou moeten krijgen.

Daarnaast hebben de vier onderzoeksinstituten nu gezamenlijk een landelijke aandachtsgebiedenkaart opgesteld die aangeeft waar welk type veenkade voorkomt. De kaart kan door de waterschappen worden gebruikt om gericht te inspecteren. Vrijwel alle gegevens die in Nederland beschikbaar zijn over bodems, grondwater en waterpeilen zijn in deze kaart samengebracht. Zo is te zien waar veenkades voorkomen. In combinatie met specifieke kenmerken die per locatie bekend zijn, moet de kaart meer inzicht geven in hoeverre de stabiliteit van een veenkade kwetsbaar is voor verdroging.
