Dassen in de dijk netjes weggepest

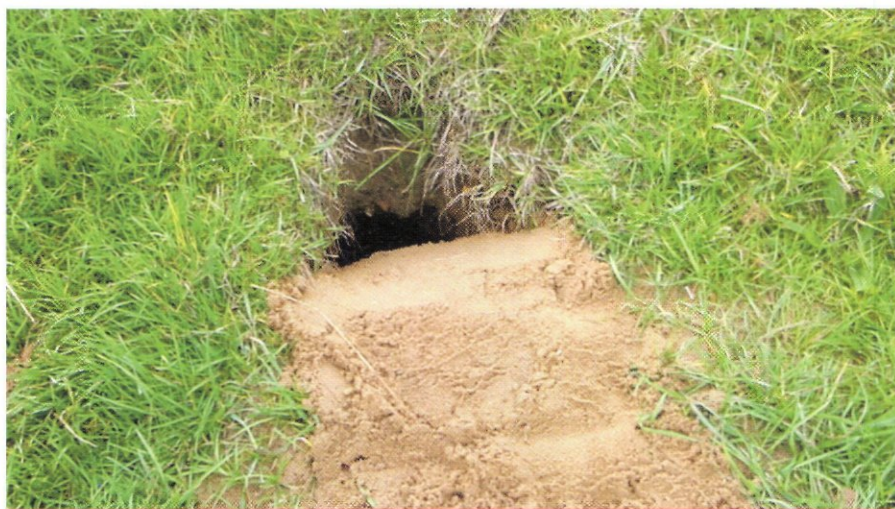
Holen in de dijk die door het waterschap voor driekwart dichtgegooid zijn.

De dichtgegooiden hollen worden tijdens de periodieke inspecties door het waterschap nauwlettend in de gaten gehouden. Pas na circa drie weken worden de hollen door het waterschap met een minigraver nagegraven, aangevuld en verdicht. Als laatste wordt ook het dijktralud ter plekke opnieuw ingezaaid.

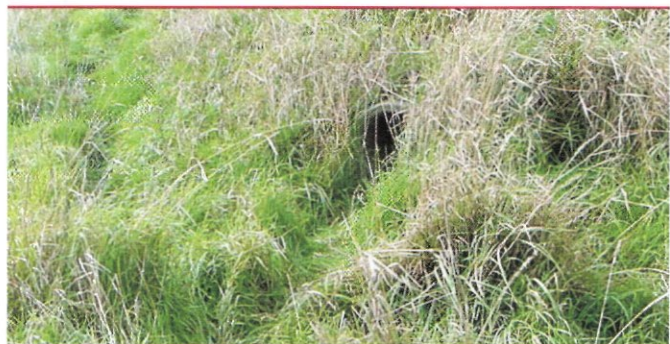
Een kunstmatig hol.

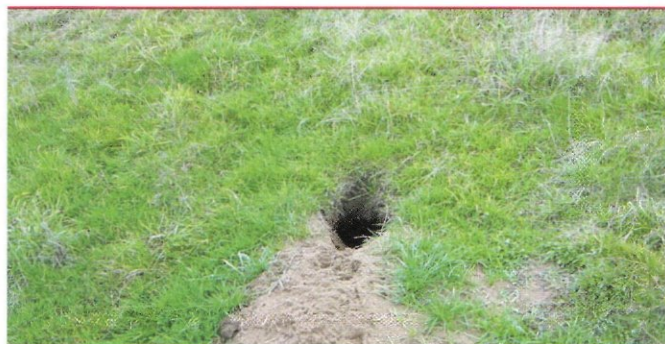
Sporen van dassen in de dijken.

Volgens Willy van Zon, onderhoudscoördinator van het waterschap, worden alle waarnemingen van dassen nauwgezet bijgehouden en elk jaar meegenomen in het rapport over de onderhoudstoestand van de waterkering. "Als we een hol ontdekken dat mogelijk door een das is gegraven, dan doen we eerst een sporenonderzoek. Als dat het vermoeden bevestigt, dan stellen we Das & Boom hiervan op de hoogte. Vervolgens gooien we het hol voor driekwart met zand dicht, zodat een in het hol aanwezige das nog naar buiten kan. Als het inderdaad om een dassenhol gaat, dan inspecteren we dit deels dichtgegooid hol vervolgens om de dag en zonodig gooien we het opnieuw dicht. Pas als het hol 14 dagen lang niet opnieuw is opengegraven, gooien we het hele hol dicht, echter zonder het zand aan te stampen. We gaan er dan vanuit dat er geen das meer in het hol zit".
