WERKZAAMHEDEN NET VOOR 'STORMSEIZOEN' GEREED

Stuw in de Hollandsche IJssel weer compleet

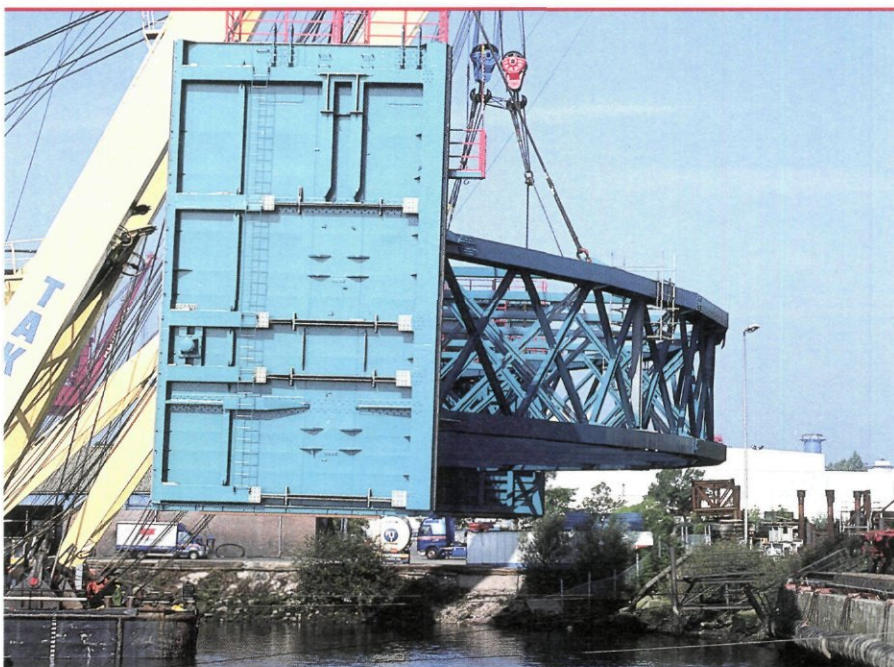
Uiterst voorzichtig tilden maandag 11 september twee 400-tons bokken van Smit Tak een stormstuw van de kade van het Schiedamsche staalconstructiebedrijf HBG Civiel op een ponton in de Wilhelminahaven. Na een tocht van 25 kilometer over de Nieuwe Maas en Hollandsche IJssel werd het 550 ton zware stalen gevaarte een dag later op zijn plaats gehangen tussen de betonnen heftorens van de Algerabrug in Krimpen aan den IJssel.
