## Succesfactoren en leerervaringen van beekherstel uit de praktijk

*Maureen Pesman, Niels Evers (Royal HaskoningDHV), Mirja Kits (Waterschap Aa en Maas)*

**De laatste 25 jaar zijn er veel beekherstelprojecten in diverse vormen uitgevoerd, van lokaal herstel van een oude meander tot het volledig herinrichten van een beekdal. De afstemming van verschillende functies en draagvlakken bij deze projecten spelen vaak een even belangrijke rol als het behalen van ecologische doelen. Andere aandachtspunten zijn het beheer en onderhoud na herinrichting en het monitoren van de effecten. Dit artikel beschrijft de uitkomsten van een onderzoek onder waterschappen en andere relevante partijen in het zuiden van het land [1]. Het heeft geleid tot een lijst met succesfactoren en leerervaringen voor toekomstig beekherstel.**

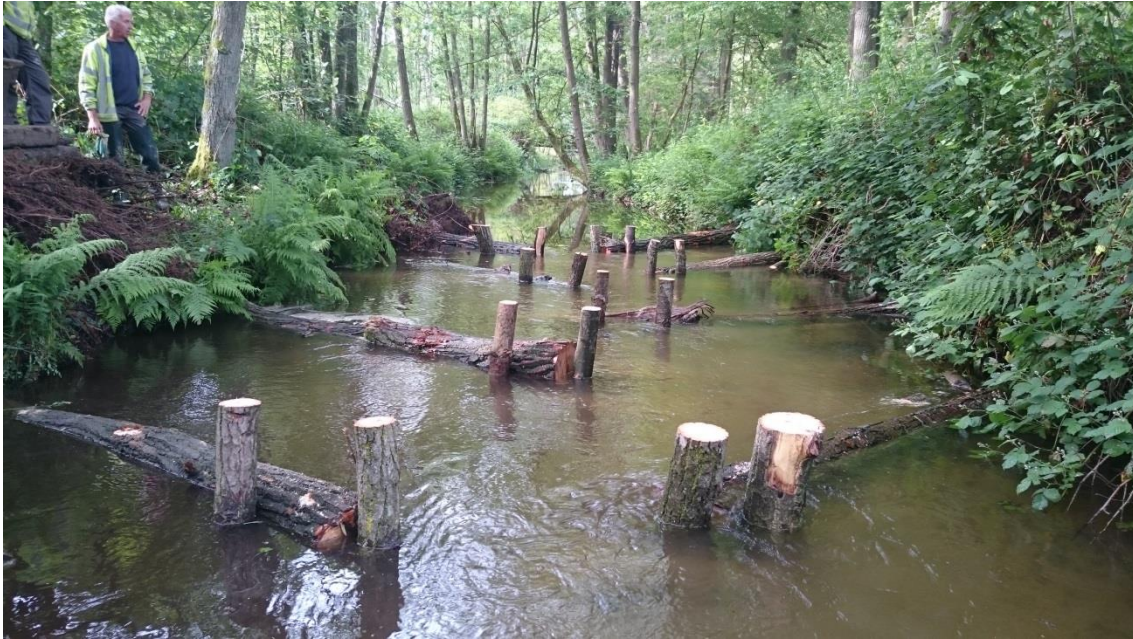
*Afbeelding 3. Bij beekloop 't Schut zijn obstakels (hout) ingebracht voor het creëren van de natuurlijke processen stroming en substraatvorming. Dit valt onder het concept 'Building with Nature' [5].*

Hiermee is veel te bereiken in het beheer en onderhoud bij beekherstel. In lijn met de bovengenoemde methoden wordt er steeds meer gekeken naar het concept van 'Building with Nature'. Dit is een nieuwe stijl voor beekherstel waarbij gebruikt wordt gemaakt van natuurlijke processen. Een voorbeeld is te zien in afbeelding 3.

De aan dit onderzoek deelnemende waterschappen zijn uitgebreid bezig met het aspect beheer en onderhoud, maar er is nog veel winst te boeken. Meer kennis over welke vormen men wáár kan toepassen is gewenst. Het inbrengen van dood hout is bijvoorbeeld niet overal mogelijk of effectief in verband met opstuwing, invanging van drijfvuil of exoten (zoals Grote Waternavel). Het delen van kennis hierover zorgt voor een beter verloop van communicatie tussen het project- en beheerteam bij de projectoverdracht. Ook kan het delen van kennis en innovatieve ideeën tussen de waterschappen onderling verbeteren. Hiervoor kan de werkgroep 'Bouwen met Natuur' van STOWA kan hiervoor worden geraadpleegd.

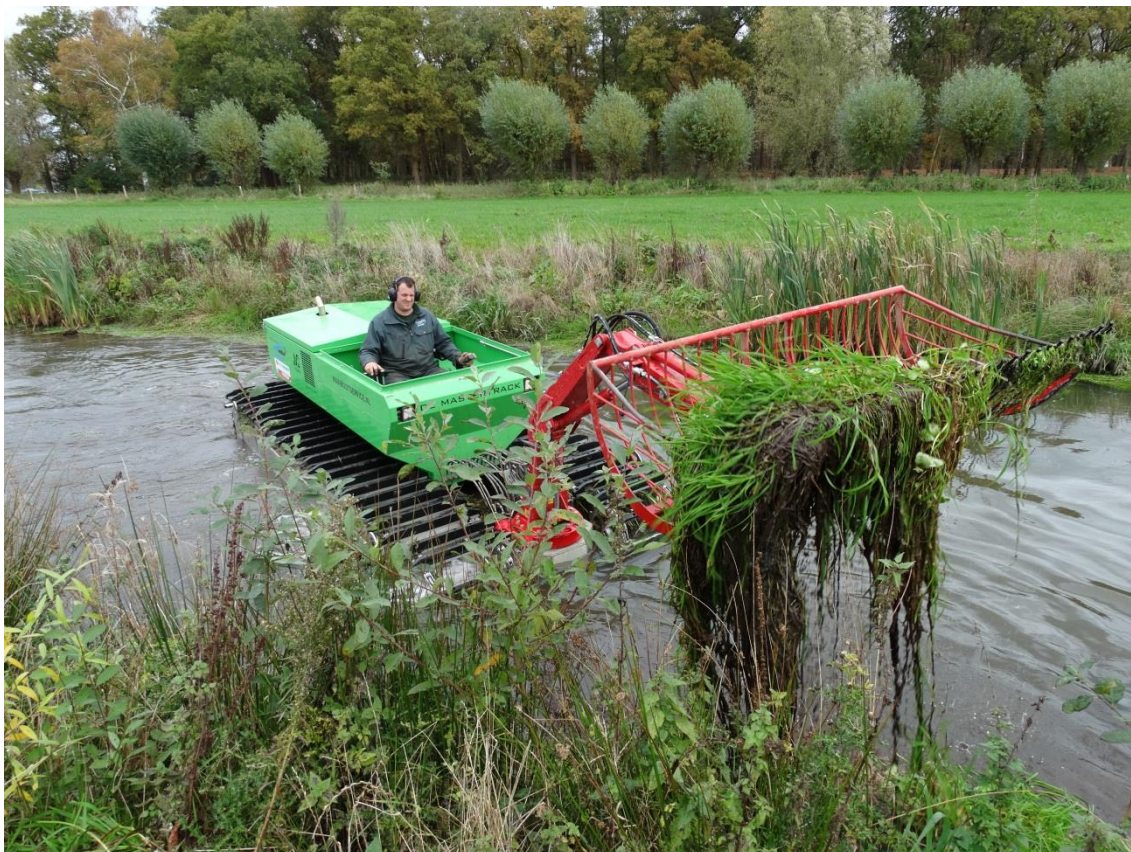
Afbeelding 4. Een maaiend amfibievoertuig [6].
