Hoogveen: het gevaar komt niet van beneden

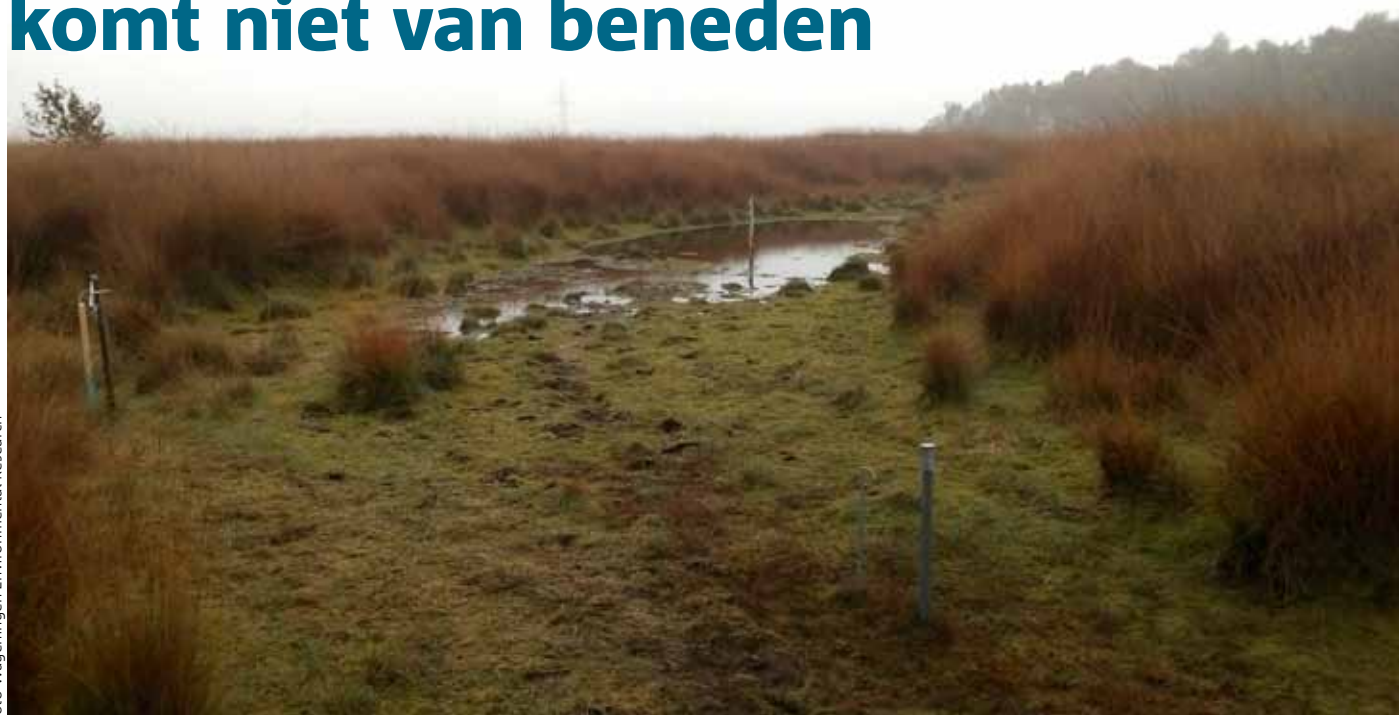
Brandgang in het Wierdense Veld met een dun laagje water. De bodem van de brandgang ligt zo'n 70 cm onder het veenoppervlakte, waardoor deze een drainerende werking heeft op het veen.

In de meetlocatie in het Wierdense Veld werd de verdroging voor een groot deel veroorzaakt door een brandgang die ooit is gegraven om veenbranden tegen te gaan. Het is in feite een geul door het veen tot aan de minerale ondergrond, waardoor de veenbasis hier lokaal is verdwenen. Deze brandgang draineert het veen waarbij water door het veen naar de brandgang toe stroomt. In de brandgang zakt het water, in ieder geval deels, door de bodem naar de zandondergrond. Dit is dus een lek in de veenbasis waardoor het veen voortdurend water verliest. “Maatregelen moeten er dus op gericht zijn om water in het veen te houden en daarmee de veenbasis voor uitdrogen te behoeden. Dus zou je de eventuele gaten in de veenbasis, die bewust zijn gegraven zoals sloten, brandsleuven of veenontginningen zoveel mogelijk moeten dichten. Het weglekken van het water zou je eventueel ook kunnen beperken door het verhogen van de stijghoogte in de zandondergrond om zo de infiltratie via de gaten in de veenbasis te beperken. •
