STALBRAND, BETER VOORKOMEN DAN GENEZEN

Tijdens de vierde trefdag van de Varkensacademie, die in november plaatsvond, legde Jan Lobbens van AG-Insurance de focus op de brandverzekering, specifiek voor de landbouw. De presentatie leerde ons dat de nadruk moet worden gelegd op preventie en dat er best voor de start van de nieuwbouw al eens overlegd wordt met de verzekeraar zodat men bepaalde voorzorgsmaatregelen kan nemen om het risico op brand – en bijgevolg de brandverzekeringspremie – zo laag mogelijk te houden. – *Esther Beeckman & Sarah De Smet, Varkensloket; Suzy Van Gansbeke, Departement Landbouw en Visserij*

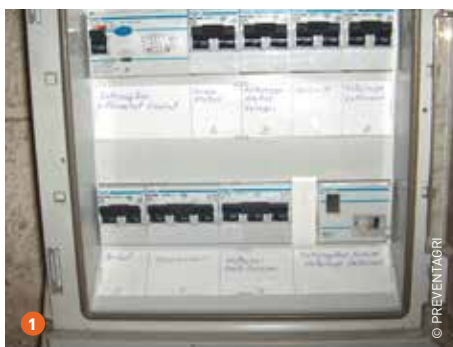
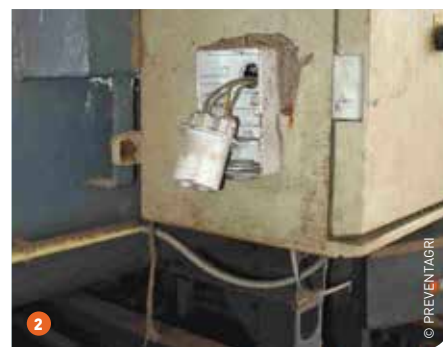
1 Zorg voor een goed afgesloten elektriciteitskast die stofvrij is en waarbij de kabels geen gebreken vertonen, zoals op foto 2

de belangrijkste oorzaken van brand in de landbouwsector. Daarom is een goed onderhouden, gekeurde en stofvrije elektrische installatie van vitaal belang in het voorkomen van elektrische defecten. De zekeringen benoemen kan je kostbare tijd besparen als er zich problemen voordoen.

Het stalklimaat en in het bijzonder het ammoniakgehalte in de stal kan het elektriciteitsnetwerk ernstig aantasten en corrosie veroorzaken. Verder is de elektrische installatie onderhevig aan omgevingsfactoren zoals temperatuurverschil-

len, vocht, stof en knaagdieren, wat de kans op een mankement aanzienlijk verhoogt. Slecht geïsoleerde of beschadigde kabels en stopcontacten kunnen een kortsluiting en zelfs brand tot gevolg hebben. De komende jaren zal de hoeveelheid elektronica in de stal in de vorm van sturingsmechanismen en dergelijke enkel nog toenemen. Hierdoor wordt het belang van een degelijk onderhouden elektriciteitsnetwerk alleen maar groter. Vooral als er veel doe-het-zelfwerk bij komt kijken, bestaat het risico dat de elektrische installatie te zwaar belast wordt. Als de zekeringen te zwaar zijn vergeleken met de geleiders, kan dit ertoe leiden dat kabels opwarmen en vervolgens doorbranden. Een aandachtspunt bij de verlichting is om deze niet te dicht bij brandbare materialen te plaatsen, zoals isolatie, aangezien de geproduceerde stralingswarmte een verhoogd risico op een beginnende brand met zich meebrengt. Ook hier is het noodzakelijk om ervoor te zorgen dat de verlichtingsarmaturen afgesloten en stofvrij zijn.

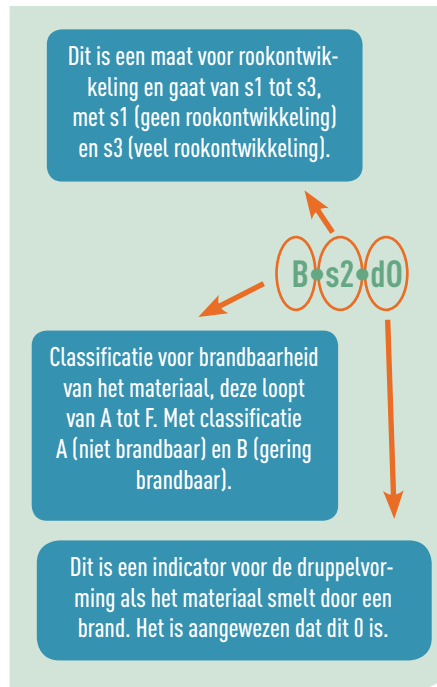
Figuur 1 Voorbeeld van een classificatie van sandwichpanelen - Bron: Varkensacademie

Een ander belangrijk aspect is de keuze van isolatiemateriaal. Vaak wordt pur (polyurethaan) of pir (polyisocyanuraat) gebruikt in combinatie met een aluminiumlaag. Bij een brand zorgt reeds een beperkte hitte voor het loskomen van de

aluminiumlaag, waardoor het isolatieschuim dat zich eronder bevindt zeer snel kan ontbranden. Een snelle verspreiding van de brand via het dak is op dat moment zeer waarschijnlijk, terwijl de brandende druppels isolatie de brand kunnen verder zetten op de grond. Om een snelle verspreiding van een mogelijke brand te voorkomen, kan isolatiemateriaal gebruikt worden dat brandwerend behandeld is. Een brandbare stof wordt dan zodanig gecoat dat deze moeilijker brandt, zoals bijvoorbeeld pir-platen waarin glasvezels zijn verwerkt. Een andere mogelijkheid is het gebruik van minerale wol (glas- of steenwol) die van oorsprong reeds onbrandbaar is. Ook dakcompartimentering en het gebruik van sandwichpanelen met een goede classificatie (figuur 1) verlagen het risico op de verspreiding van een beginnende brand drastisch.
