## Emissieloos Telen 2017

Update 05/07/2017 nummer 2

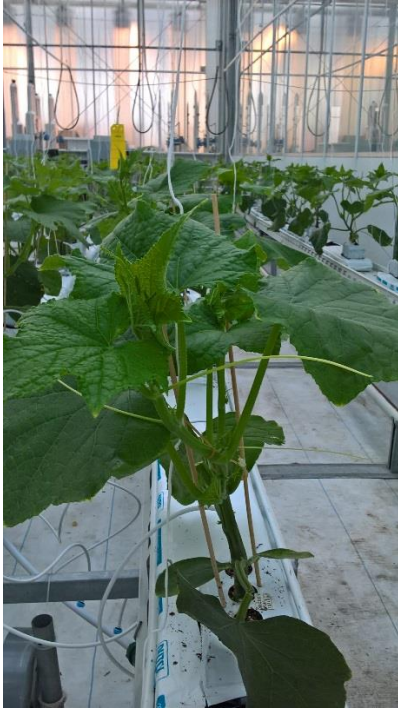
**Figuur 1.** Gewas op 6-6-2017

Op 6 juni 2017 zijn we in twee afdelingen gestart met een zomer hogedraad-teelt van komkommer (Hi Power, Nunhems, getopt, 3 stengels/m<sup>2</sup>) op kokossubstraat, een gebufferde en een ongebufferde afdeling. De jonge planten zijn schoon, maar zijn voor plaatsen op de matten preventief gedompeld in Previcur. In beide afdelingen zijn de planten inmiddels goed geworteld en groeien mede door het warme, zonnige weer van de afgelopen weken erg snel. De eerste vruchten zijn op 23 juni geoogst. In Tabel 1 is weergegeven hoeveel stikstof er vóór aanvang van de teelt is vrijgekomen tijdens het bufferen en spoelen van het kokossubstraat.

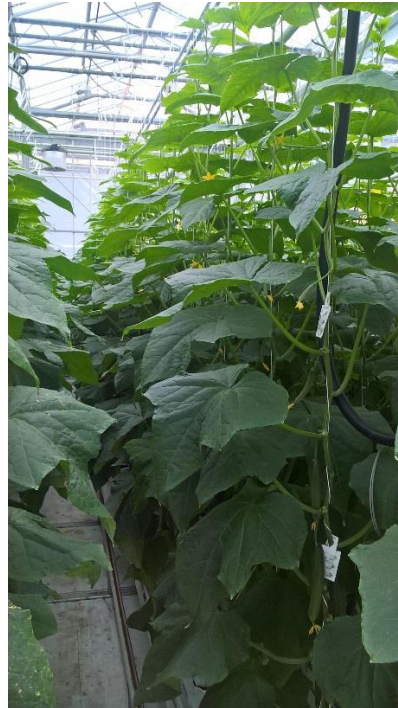
**Figuur 2.** Gewas op 28-6-2017

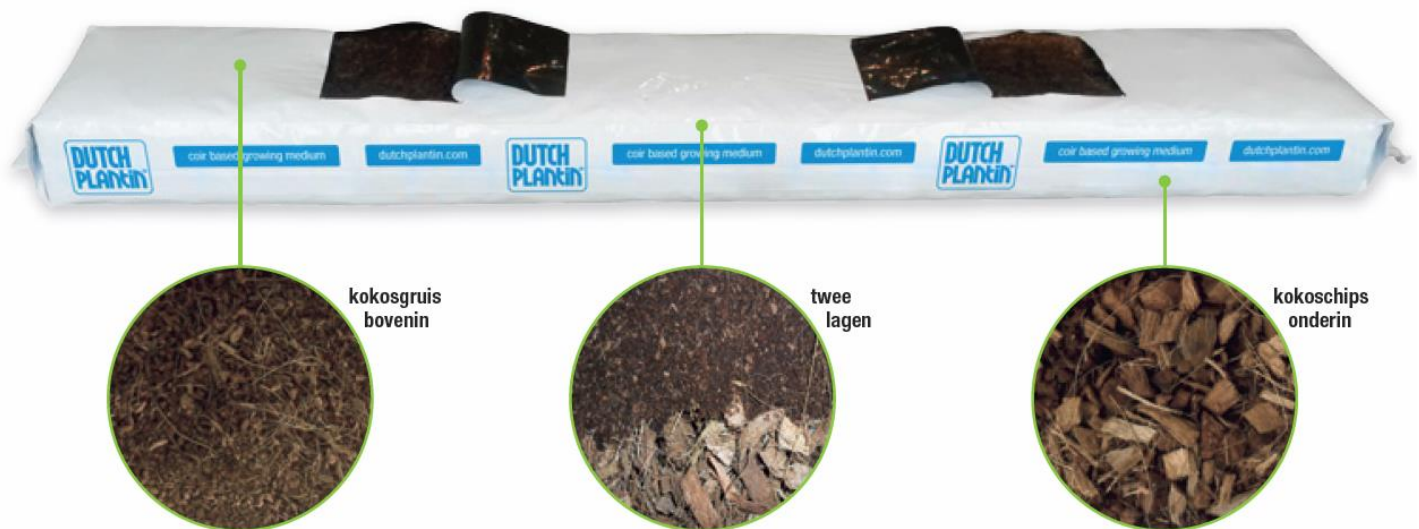
**Figuur 3.** Kokos substraatmat (Dutch Plantin) met een gelaagde structuur, waarbij de bovenste gruislaag zorgt voor de goede vochtopname en de onderste chipslaag zorgt voor luchtigheid.

In het project gebruiken we een kokossubstraat met twee lagen: bovenin kokosgruis, onderin kokoschips. De afmeting van de lagen is te variëren, meer gruis zorgt voor meer vochthoudend volume en daardoor voor meer vegetatieve groei, meer chips zorgt voor een luchtiger substraat dat beter generatief stuurbaar is. Op ieder type kan zeer ver worden ingeteerd (zeer generatief sturen) en daarna weer snel herbevochtigen vergeleken met steenwol en veensubstraat. Hierdoor hebben sturfoutjes en technische storingen bij de watergift minder snel gevolgen in de teelt.

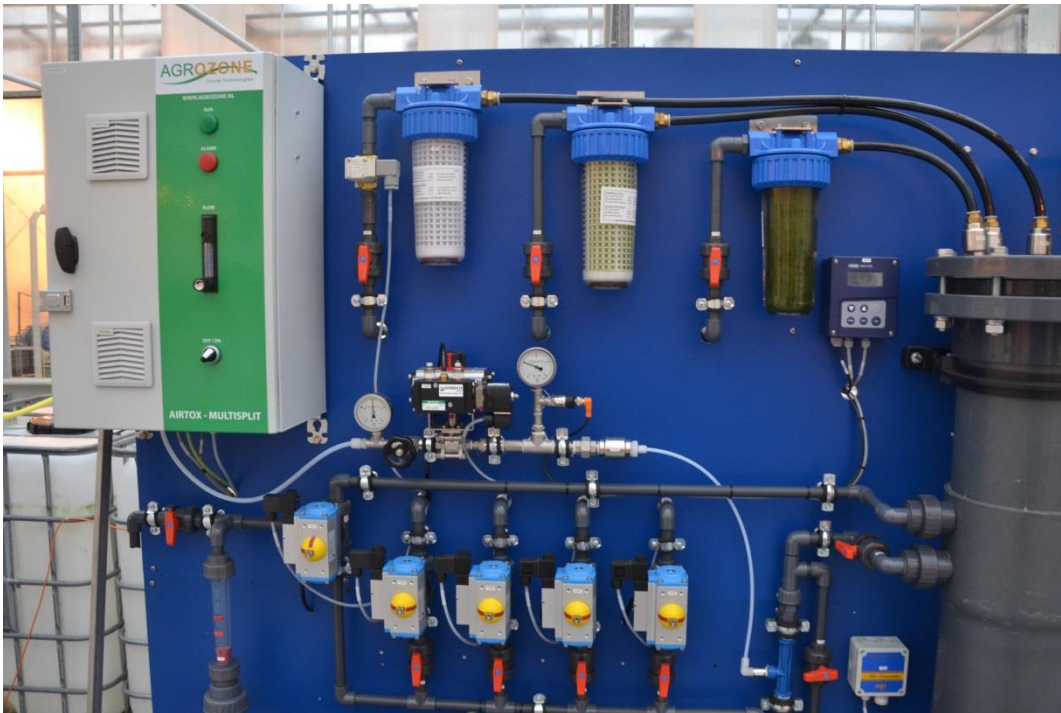
**Figuur 4.** De gebruikte (custom-build) ontsmettingsinstallatie op basis van ozon (Agrozone)

Al het drainwater in onze emissieloze teelten wordt ontsmet met ozon, waarbij zowel virussen, bacteriën als schimmels worden gedood. Vuil drainwater wordt verzameld en batchgewijs in een reactorvat gepompt. Ozon wordt ter plaatse geproduceerd uit kaslucht door toepassing van hoogspanning. In een deelstroom wordt de geproduceerde ozon toegevoegd aan het te behandelen water, waarvan de ontsmettingsgraad gemeten wordt. Het toevoegen van ozon gaat door totdat de gewenste ontsmettingsgraad gehaald wordt. Dan pas wordt de behandelde batch water vrijgegeven voor gebruik in de kas.

Tijdens dit proces worden niet alleen de pathogenen gedood, maar wordt ook het in het water aanwezige organische materiaal chemisch verbrand, totdat het uiteindelijk is omgezet in water en CO<sub>2</sub>. Dit zorgt ervoor dat organisch materiaal zich niet ophoopt in het recirculerende systeem en er minder voedingsbodem aanwezig is voor de groei van met name bacteriën.
