# BETONBESCHERMINGSMIDDELEN EN HERSTEL VAN VLOEREN IN SLEUFSILO'S

ing. J. A. Gels (IMAG)

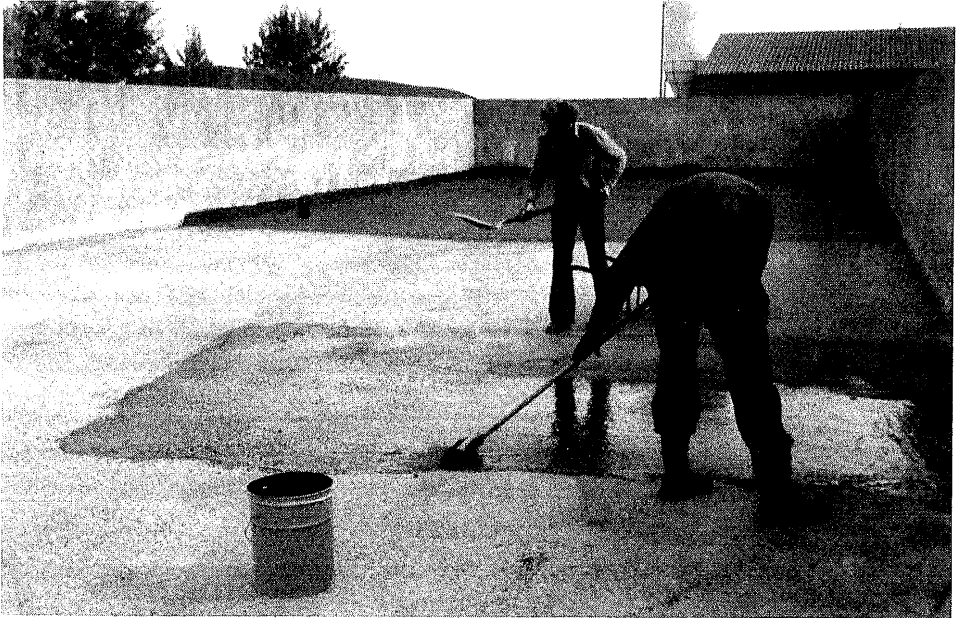
Het verdelen van de uitgegoten Elastofalt met een zachte bezem en het afstrooien met porfier (fijne steenslag). Op de achtergrond de vakken met skimcoat.  
*Dividing the poured out Elastofalt with a soft broom and finishing it with porphyry (fine stone chip-pings). In the background the experimental parts with skimcoat.*

In een silo op afdeling 6 zijn zowel het eerste als tweede jaar na de bouw op de vloer proefvakken aangelegd met Elastofalt. Dit is een betonbeschermmiddel, een bitumenrubberemulsie met een grote elasticiteit. Het kan net als een asfaltbitumenemulsie (silolak) worden verwerkt. Evenals bij een asfaltbitumenemulsie dient de ondergrond bij verwerking schoon, winddroog en stofvrij te zijn.

In de silo zijn zowel vakken met een één- als tweemaalige behandeling aangelegd. Bovendien werd wel en niet instrooien met metselzand en porfier (steenslag 1-3 mm) vergeleken. Zowel bij een één- als bij een tweemaalige behandeling is het materiaalverbruik van Elastofalt ongeveer dubbel zo hoog als van een asfaltbitumenemulsie; bovendien is de prijs per kg ca. 30% hoger.

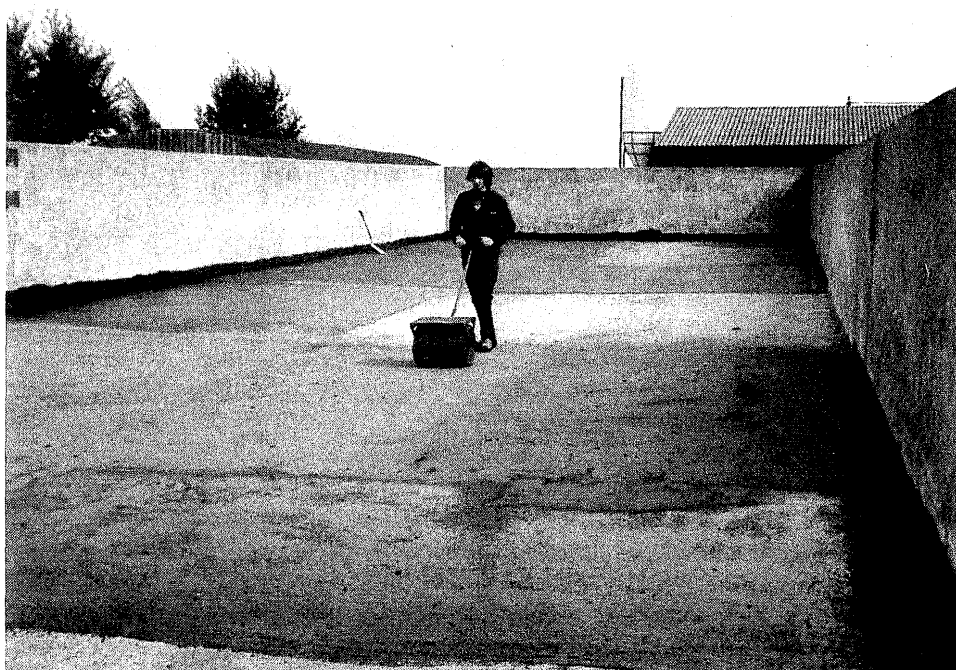
Op het vak ingestrooid met porfier wordt weer een laag Elastofalt aangebracht, die wordt ingestrooid met metselzand.

*On the part which is finished with porphyry another layer of Elastofalt is made. This layer will be finished with sand for mortar purposes.*

In de sleuvsilo op afd. 3 waren de vloer en de wanden in 1974 behandeld met polyurethaanimpregneer. In 1981 was de coating op de vloer geheel – en op de wanden gedeeltelijk verdwenen. De vloer van de silo was toen vrij ruw en oneffen zodat er plassen in bleven staan. De sterk aangetaste onderkant van de wand werd uitgekrabd en gerepareerd met betonspecie, en vervolgens behandeld met het betonbeschermingsmiddel Elastofalt. Op de vloer werden een aantal proefvakken met Elastofalt aangelegd. Eén vak werd wel, een ander vak werd niet afgestrooid met metselzand. Een laag gedeelte van de vloer werd opgevuld met Elastofalt en porfier en vervolgens afgewerkt met Elastofalt en metselzand.
