# Opvang hemelwater loont nog niet

Judith Verstappen-Boerekamp, Grea Wolters  
en Herman van Schooten (Aver Heino)

**Op proefbedrijf Aver Heino is ruim 3<sup>1</sup>/<sub>2</sub> jaar ervaring opgedaan met het opvangen en vervoederen van hemelwater als alternatief voor leidingwater. Van het opgevangen hemelwater is zowel de hoeveelheid als de kwaliteit bepaald. Het water blijkt niet altijd te voldoen aan de kwaliteitseisen van drinkwater voor melkvee. Daarnaast zijn de kosten per m<sup>3</sup> nog te hoog.**

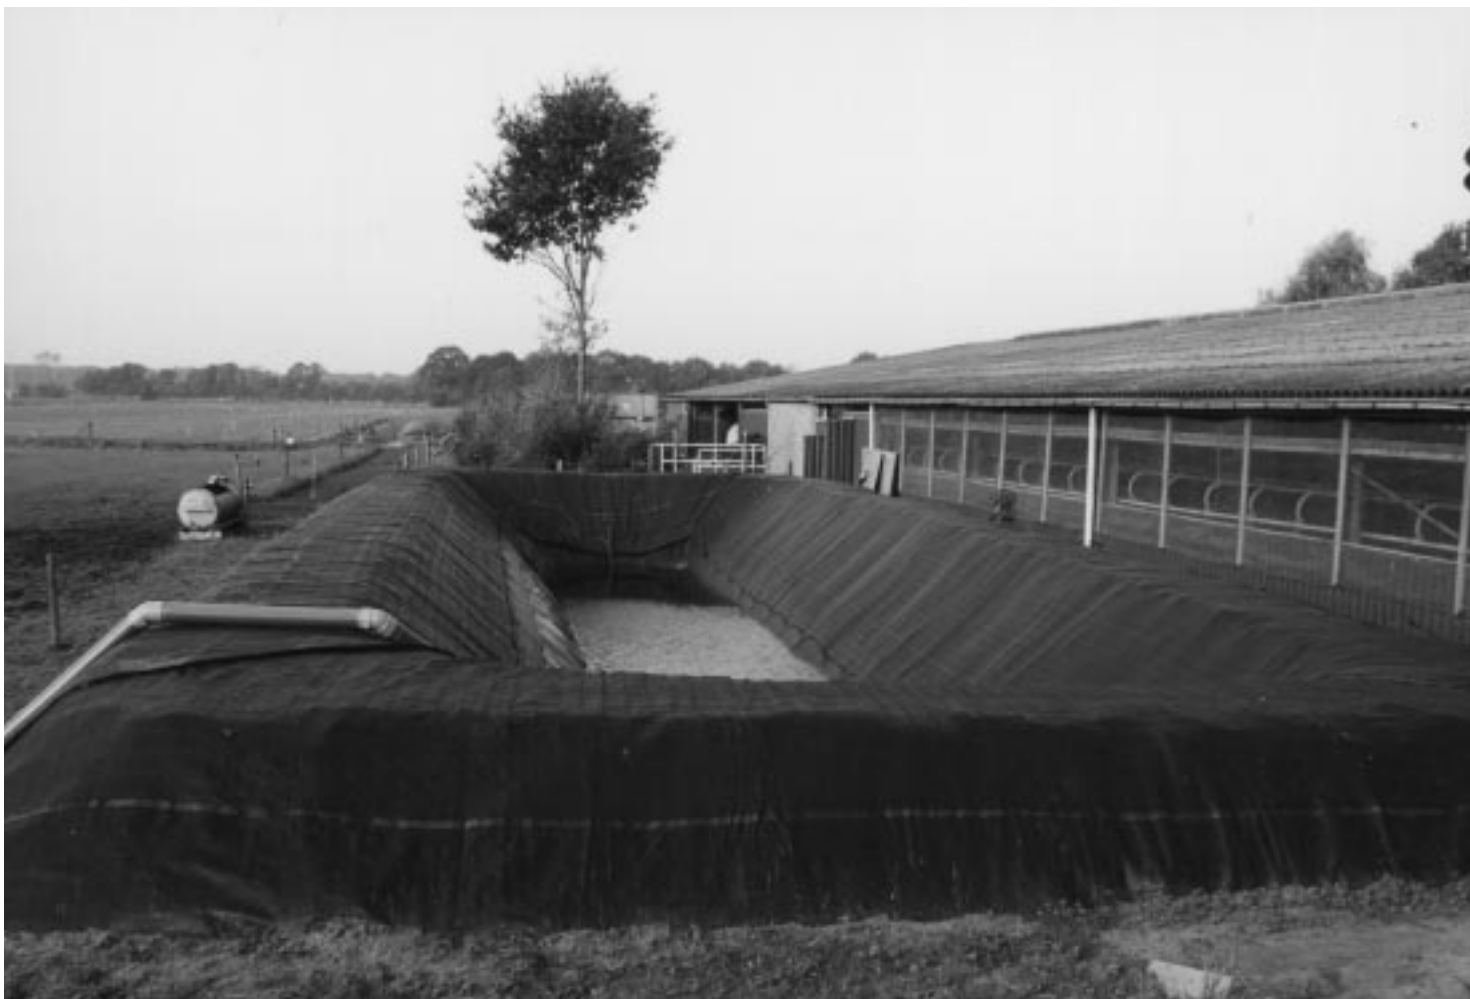
Het opvangbassin op Aver Heino is na juli 1998 afgedekt met folie.

Bij de start van het onderzoek werd het hemelwater van het dak van de ligboxenstal en de melkstal opgevangen. Het totale oppervlak bedroeg 2000 m<sup>2</sup>. In de loop van het onderzoek is de opvang uitgebreid tot 3200 m<sup>2</sup> dakoppervlak door andere bedrijfsgebouwen erbij te betrekken. Naast de ligboxenstal is een open bassin van 140 m<sup>3</sup> aangelegd, waarin het hemelwater is opgeslagen. In juli 1998 is het bassin gereinigd en met folie afgedekt.

In juli 1998 is het bassin schoongemaakt en afgedekt om te zien of hiermee het ammonium- en nitrietgehalte lager wordt. De bemonstering is daarom ook nog in 1998 doorgegaan, waarbij een tweetal keren ook neerslag uit de regenmeter is bemonsterd. De kwaliteit van het op-

gevangen hemelwater is licht verbeterd door het afdekken van het bassin. Vooral het ammoniumgehalte is verlaagd en valt overwegend in de categorie 'geschikt veedrinkwater'. Het nitrietgehalte lijkt ook afgenomen, maar het gehalte ligt nog steeds tussen geschikt en ongeschikt voor veedrinkwater.
