Opschoning effluentsloot rwzi Wervershoof

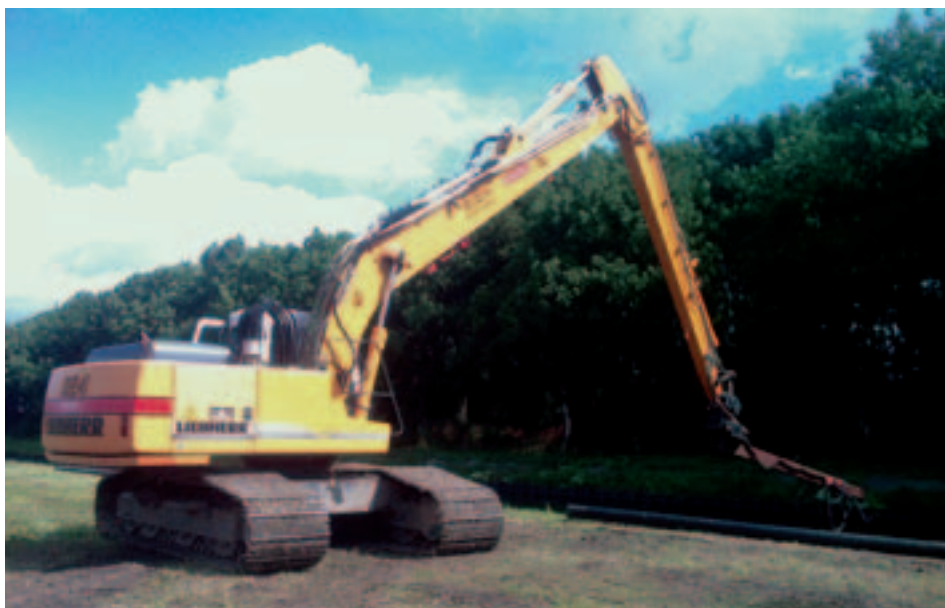
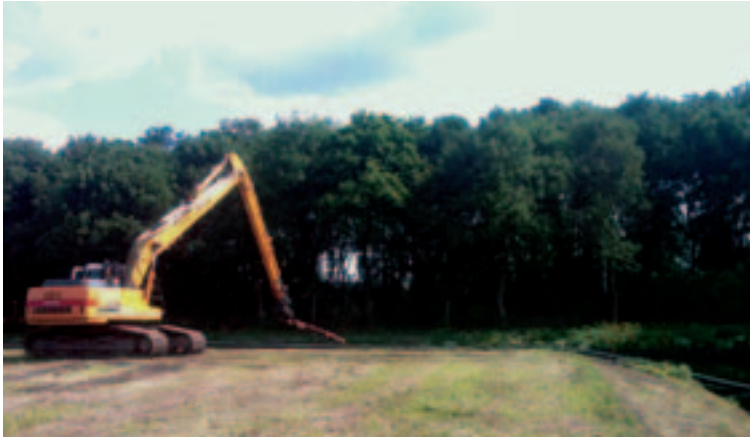
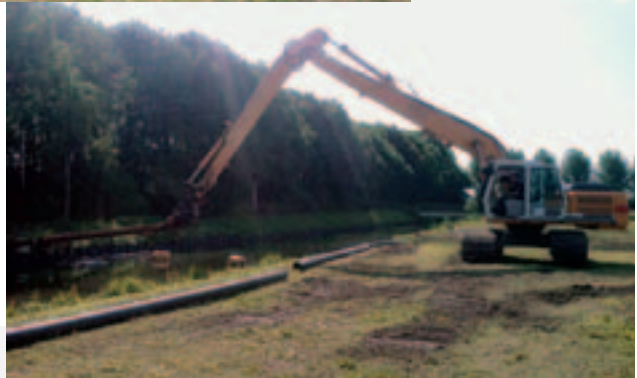
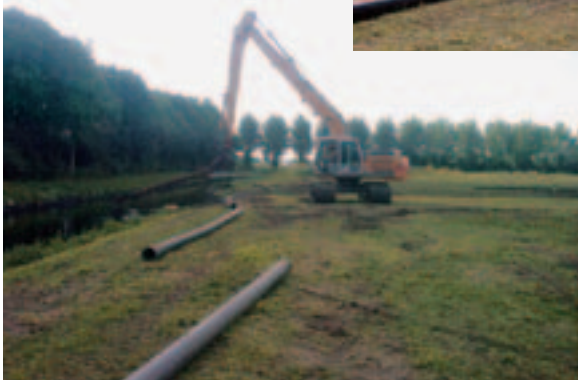
Dit probleem is besproken met aannemer Kurstjens uit Hedel. Deze heeft vervolgens met een hydraulisch aangedreven pomp, gemonteerd op een mobiele hydraulische kraan, het slib van de bodem gezogen. Door de pomp net iets boven de bodem te houden en langzaam heen en weer te bewegen kon de bodem grotendeels worden afgezogen. Het voordeel van deze oplossing was dat er geen

opwoeling plaatsvond van het bezonken slib en dus geen verhoging van de parameter onopgeloste bestanddelen.

Aan de hydraulisch aangedreven pomp zat een flexibele slang die vervolgens weer aan een pijpleiding zat gemonteerd. Het afgezogen slib werd vervolgens met deze lange pijpleiding terug in het zuiveringsproces gebracht. Totaal heeft de firma Kurstjens 7 werkdagen nodig gehad om de gehele effluentsloot af te zuigen en heeft dit niet geleid tot een overschrijding van de lozingseis voor zwevende bestanddelen.
