# Krom maken wat

OOSTERHUIS BV LAAT  
RUITEN AA WEER MEANDEREN

# recht is

**PROJECT:  
BEEKHERSTEL  
RUITEN AA**

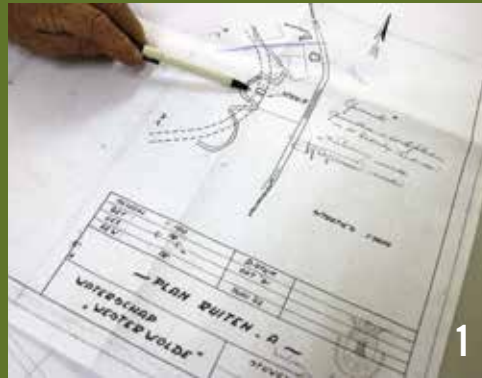
1. Een werktekening uit het begin van de jaren zestig toont de plannen voor het rechte trekken van de beekastig jaar later wordt het werk weer ongedaan gemaakt.

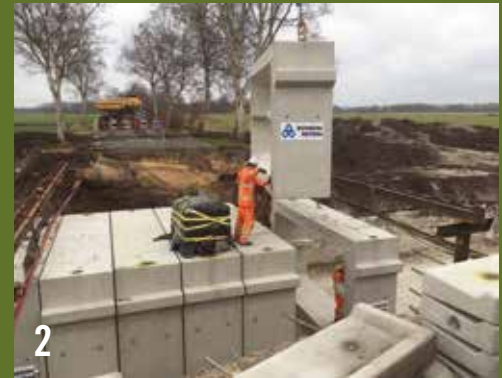
2. Oosterhuis plaatste drie bevaarbare duikers van 2,50 bij 4,50 meter dichtbij het dorp Jipsinghuizen, waar de Aa in een nieuw gegraven traject enkele wegen kruist.

De behuizing van het gemaal was één van de grotere betonconstructies die Oosterhuis heeft geplaatst. Andere waren drie grote duikers van 2,50 bij 4,50 meter om de waterloop en de wegen goed toegankelijk te houden. “Dat is iets wat we bewust in de wintermaanden hebben gedaan. Dan is het hier niet zo druk. Uiteindelijk hebben we zelfs besloten om de weg een paar weken af te sluiten, om de situatie zo veilig mogelijk te houden.”

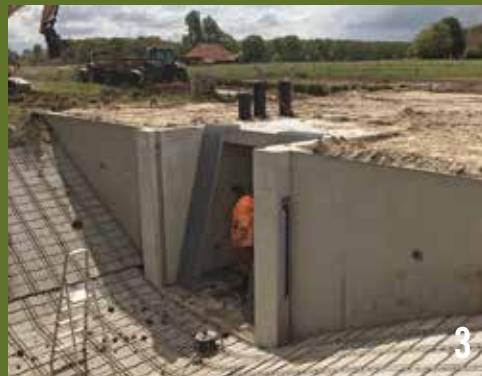
3. Een nieuw gemaal bij Jipsinghuizen moet straks helpen om bij extreme neerslag het dorp droog te houden. Het was voor Oosterhuis één van de grotere bouwwerken.

Bij het dorp Jipsinghuizen, midden in het project, heeft de opdrachtgever ervoor gekozen om een volledig nieuw traject te laten graven, om het dorp heen. Daar zou anders het risico voor overstroming te groot worden. De oude loop blijft wel zitten, maar kan worden afgedamd. In perioden met extreme neerslag zorgt een nieuwgebouwd gemaal erboven-dien voor dat de inwoners droge voeten houden.

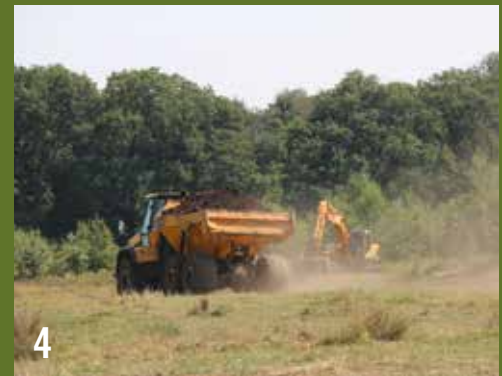
4. In de zomer van 2020 is het meeste grondwerk alweer achter de rug. Hier wordt nog een oude sloot gedempt met depotgrond.
5. Het aanleggen van één van de 51 ‘bodenvallen’, voor vissen en kanovarenders passeerbare stuwen met een verval van acht centimeter. Onderin het houten bouwwerk komt een gat, waardoor bodemvissen kunnen passeren.

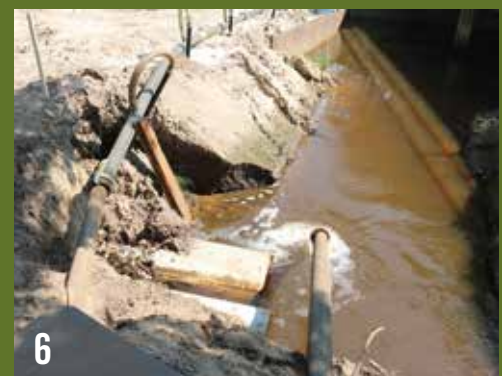
6. Tijdens de bouw van de vistrappen wordt het water omgeleid via twee dikke buizen. Daardoor blijft de werkplek langs alle kanten goed toegankelijk.
7. Een waadplaats in de Aa met daarnaast een brug vlakbij Jipsinghuizen. De negen houten bruggen die het project telt, zijn gebouwd en geplaatst door het sociaal werkbedrijf Wedeka uit Ter Apel.

brug drukken medewerkers met de kraan hardhouten planken de grond in. Het water van de Aa wordt tijdelijk omgeleid via enkele buizen om zo gemakkelijk te kunnen werken. Aan de bovenkant van het schot wordt straks in het midden een verdieping gezaagd, waar een handige kano-vaarder zonder uit te stappen overheen kan en waar ook vissen overheen kunnen springen. Aan

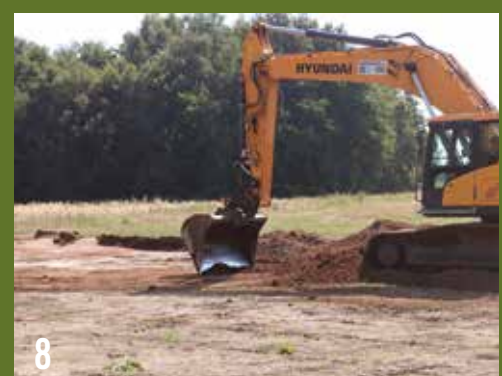
8. Langs de loop van de Aa is de toplaag hier en daar verschaald. Deze klus vormde meteen een mooie sluitpost voor de grondbalans. Ook plagsel uit eerdere werken is in dit werk gebruikt.
