‘Het is mogelijk: duurzame standplaats voor bomen van de eerste grootte én goede fietspaden’

Wortelgeleidingssysteem houdt boomwortels weg van verhard oppervlak

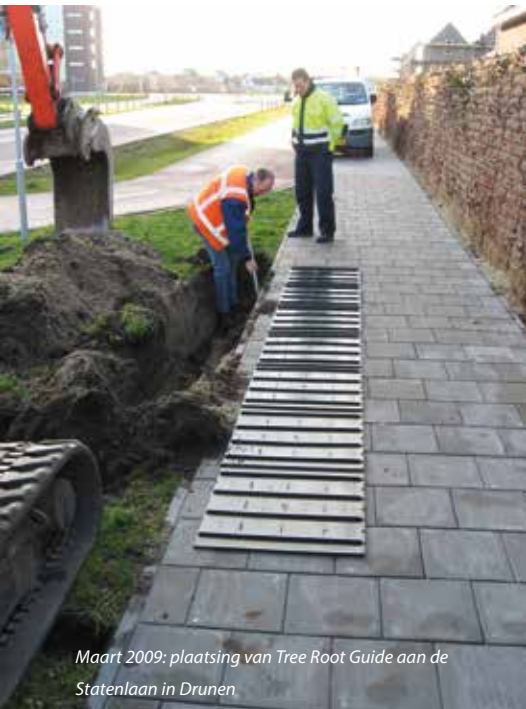
Maart 2009: plaatsing van Tree Root Guide aan de Statenlaan in Drunen

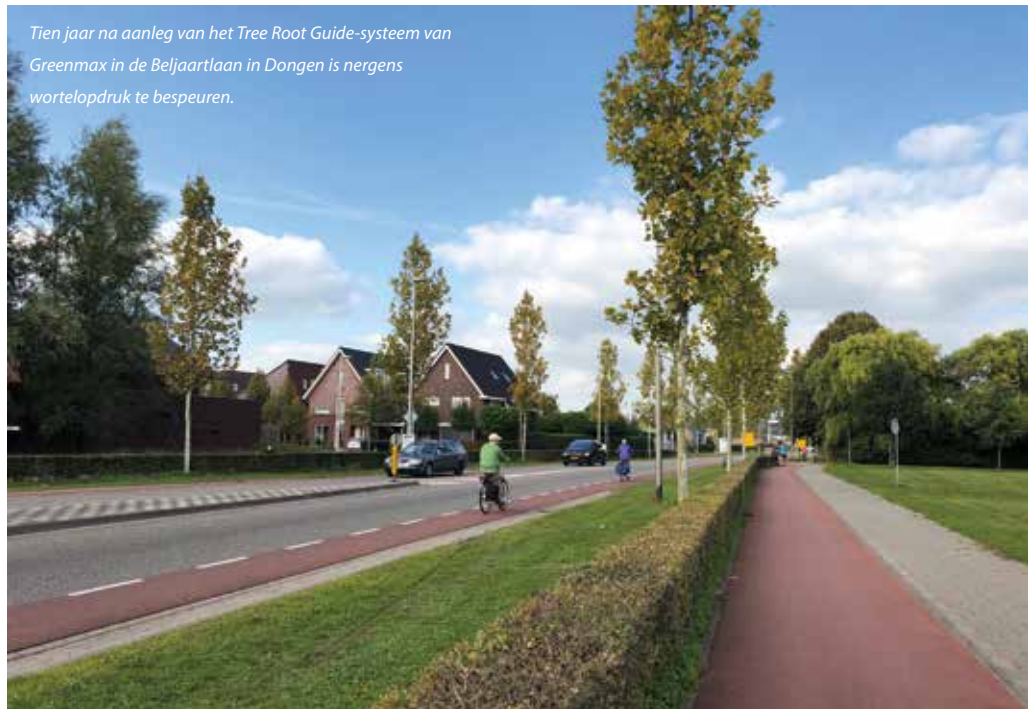
Tien jaar na aanleg van het Tree Root Guide-systeem van Greenmax in de Beljaartlaan in Dongen is nergens wortelopdruk te bespeuren.

in de Beljaartlaan wortelgeleidingsschermen van Greenmax. Addo Geerts, teamleider wijkbeheer bij de gemeente Dongen: ‘De moeraseiken staan langs een rondweg om de wijk Beljaart, tussen de rondweg en een fietspad. Op sommige plekken staan de bomen erg dicht op het fietspad. Het is de bedoeling dat deze bomen van de eerste grootte, die wel 15 tot 20 meter hoog kunnen worden, de komende vijftig tot zestig jaar blijven staan. We hebben ze ook duurzaam aangeplant, met een goede doorwortelbare ruimte, bomengrond, voeding en gietranden. Maar dergelijke flinke bomen kunnen in het volwassen stadium voor behoorlijke wortelopdruk zorgen. Om wortelopdruk in de toekomst te voorkomen, hebben we voor wortelgeleidingsschermen gekozen.’ Geerts is tot nu toe tevreden over het resultaat. ‘We zien dat de bomen goed groeien. Door de geleidingsribben houden de schermen de wortels niet alleen tegen, maar worden ze ook naar beneden geleid. Omdat de wortels in een laag onder het scherm op zoek gaan naar water en voeding en omdat de grond achter het paneel goed verdicht is, laten ze de bovengrond met rust. We kunnen zien dat het werkt, want er is nog geen enkele wortelopdruk zichtbaar. We hopen dat de wortelopdruk ook de komende veertig tot vijftig jaar uitblijft.’

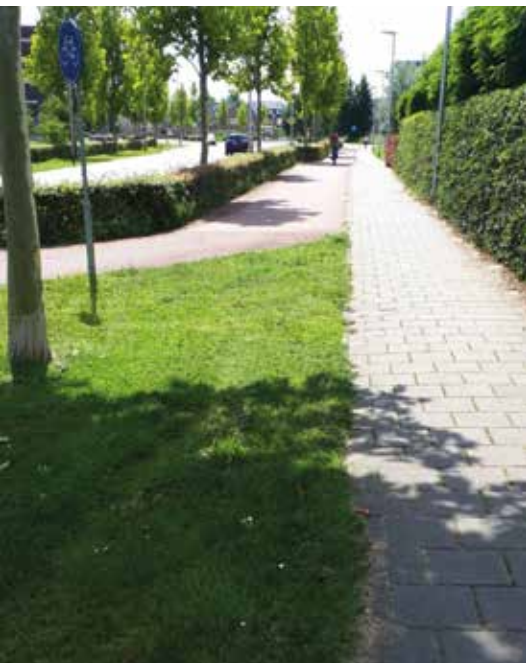
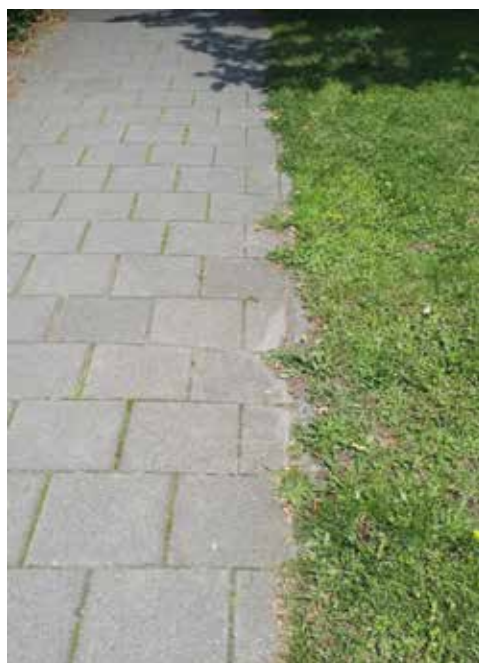
van de Brand voert een inspectie uit langs de Statenlaan in Drunen. Elf jaar na aanleg heeft hij goed nieuws: ‘Visueel is er op de locatie geen opdruk te bespeuren.’

Juli 2020: nergens wortelopdruk te zien op de locatie aan de Statenlaan in Drunen
