PROEFBEDRIJF PLUIMVEEHOUDERIJ VZW

Drinkwater bij vleeskuikens ontsmetten met ultraviolet licht en ozontechnologie

Bevindingen uit het demonstratieproject 'Goed drinkwater, het onzichtbare goud op een veeteeltbedrijf'.

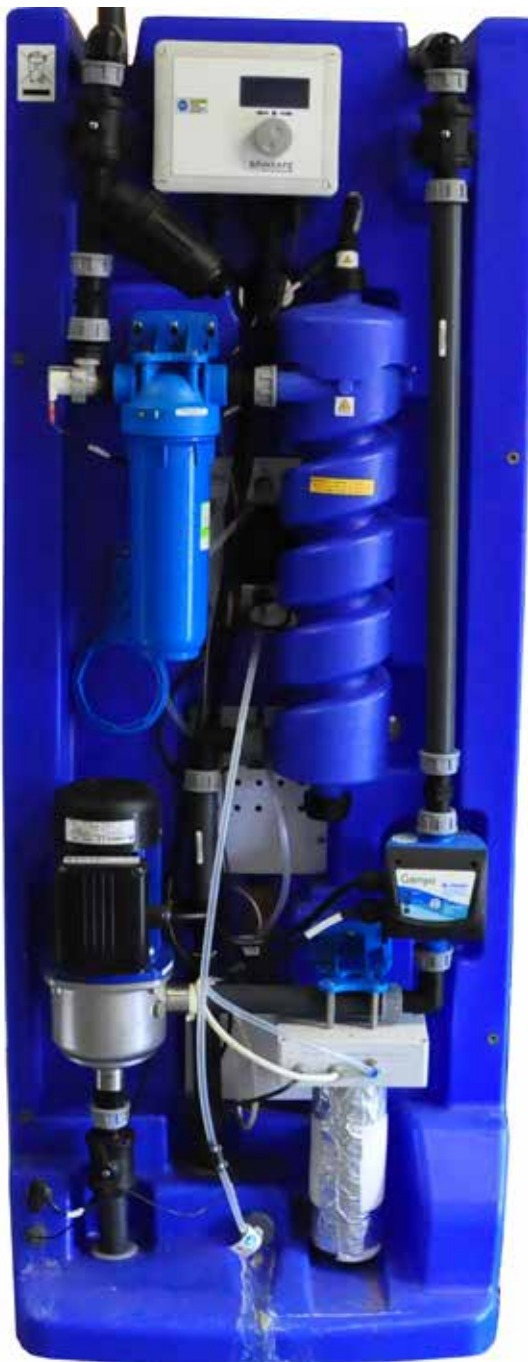
Foto 1: Het Proefbedrijf Pluimveehouderij gebruikte voor het demonstratieproject een UV-ozontoestel (bron: H₂Ozone).

Tijdens het demonstratieproject gebruikte het Proefbedrijf Pluimveehouderij voor de ontsmetting van het drinkwater een toestel waarin een gecombineerde behandeling van filtratie, UV en ozon gebeurde (foto 1).

In het UV-ozontoestel ging het water over een UV-lamp wat zorgde voor een eerste ontsmetting. Daarna voegde het toestel aan het water een gecontroleerde hoeveelheid ozon (O_3) toe, dit zorgde voor een bijkomende ontsmetting.

Het UV-ozontoestel op het Proefbedrijf meldde storingen automatisch. Bij een afwijkende ORP-waarde of bij lekken schakelde het toestel automatisch uit en kwam er een melding wanneer de lamp aan vervanging toe was (ongeveer jaarlijks). Tijdens de proefrondes met de UV-ozonbehandeling op het Proefbedrijf traden een aantal storingen in het toestel op. Deze waren meestal eenvoudig op te lossen, tweemaal werd een onderhoudstechniker opgeroepen om de storing te verhelpen. Een jaarlijks grondig onderhoud is noodzakelijk voor de goede werking van het UV-ozontoestel.

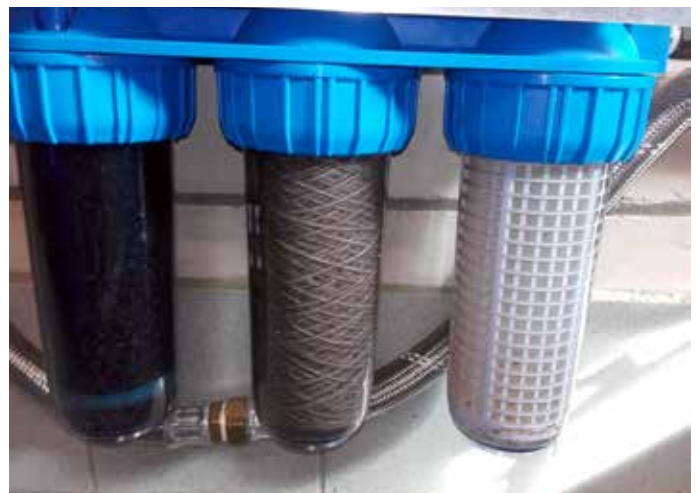
Foto 2: Op het Proefbedrijf Pluimveehouderij zorgden drie filters (van rechts naar links: grofmazige filter, fijnmazig draadfilter, actief koolfilter) voor een eerste filtratie van het regenwater.

De fijnmazige filters in het UV-ozontoestel zijn enkel bedoeld om kleine vuildeeltjes uit het water te verwijderen. Het is daarom aangewezen om voor het toestel een extra filtratie te voorzien om zoveel mogelijk onzuiverheden uit het opgepompt regenwater te verwijderen. Het Proefbedrijf plaatste een filtratie bestaande uit meerdere filters (grofmazig, fijnmazig, actief koolfilter) (foto 2). De filters werden regelmatig zuiver gemaakt en vervangen wanneer nodig. Bij sterk vervuild water kan het aangewezen zijn om een zandfilter te voorzien.

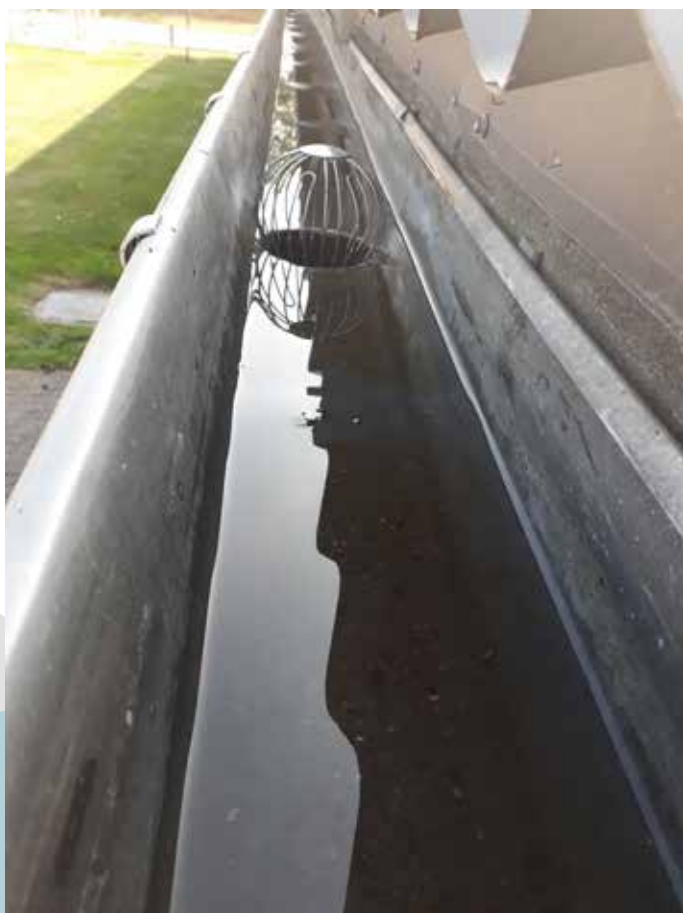
Foto 3: Reinig regelmatig de dakgoten om vervuiling van de regenwateropvang te voorkomen.

- regelmatig de dakgoten reinigen (foto 3);
- grofvuilfilters geplaatst, deze vermijden dat bladeren in de regenwateropvang komen (foto 4);
- regelmatig reinigen van deze grofvuilfilters en de zinkput voor de regenwateropvang;
- een rustige instroom van het regenwater in de opslag voorzien;
- af en toe zuiver maken van de regenwateropslag.

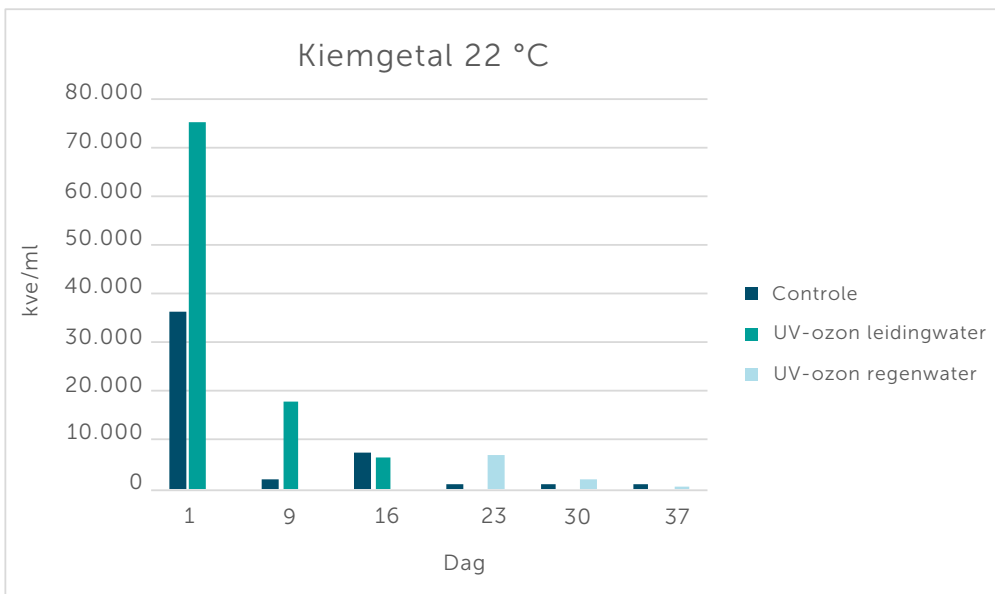
Figuur 1: Kiemgetal 22 °C van waterstalen genomen aan het einde van de drinklijnen (gemiddelde van vier rondes).

De bacteriologische waterkwaliteit aan het einde van de drinklijnen werd tijdens vier proefrondes op zes leeftijden onderzocht (figuur 1). Op dag 1 waren de kiemgetallen het hoogst bij zowel de controlegroep als de UV-ozongroep. In het tweede deel van de ronde waren deze vrij laag en was er geen verschil tussen de groepen. In vergelijking met de controlegroep had de UV-ozongroep een beduidend hoger kiemgetal op dag 1 en dag 9. In deze periode is het waterverbruik laag en geeft de toevoeging van peroxide aan het water een beter resultaat dan de UV-ozonbehandeling. Bij deze laatste is de naderking in de leidingen beperkt in een periode met laag waterverbruik.

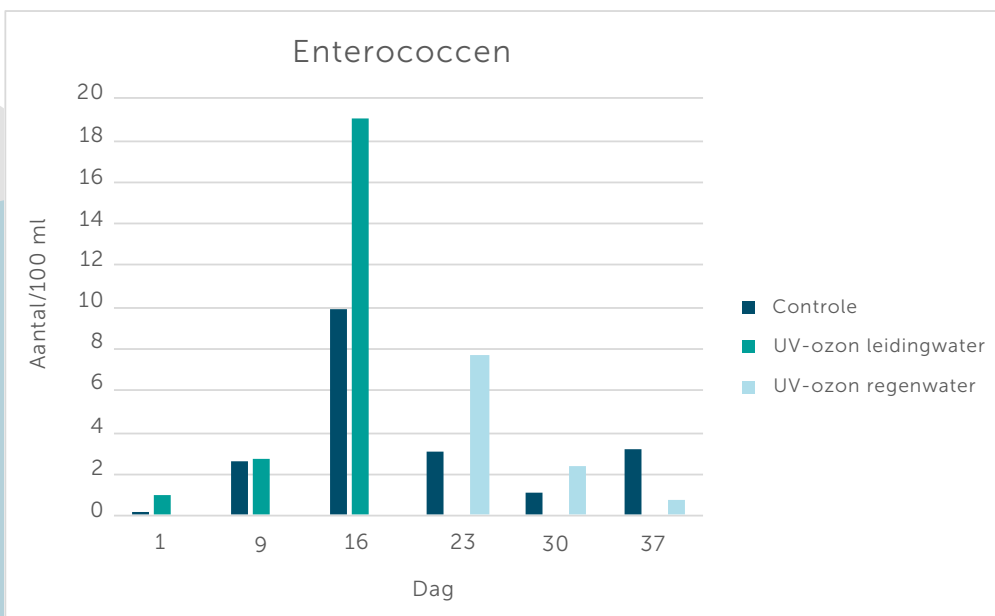
Figuur 2: De analyses van waterstalen genomen aan het einde van de drinklijnen tonen de aanwezigheid van enterococcen aan (gemiddelde van vier rondes).

Opvallend was dat de wateranalyses ook regelmatig enterococcen aantoonde (figuur 2). Deze kiemen mogen volgens de normen niet aanwezig zijn in drinkwater voor pluimvee (norm < 1 kve/ml). Bij wateranalyse is een correcte staalname heel belangrijk, mogelijks gebeurde er hierbij een verontreiniging. Anderzijds sluit deze vaststelling wel aan bij de bestaan-

de problematiek van enterococcen en kreuple kuikens aan het einde van de ronde in de vleeskippenstal van het Proefbedrijf. Tijdens het demonstratieproject werden de kuikens in twee rondes behandeld voor een enterococcen-probleem. De analyseresultaten gaven geen duidelijke verschillen tussen de UV-ozongroep en de controlegroep aan.
