# ATTENTIE voor de DAKGOOT

Leens, 12 mei 1959

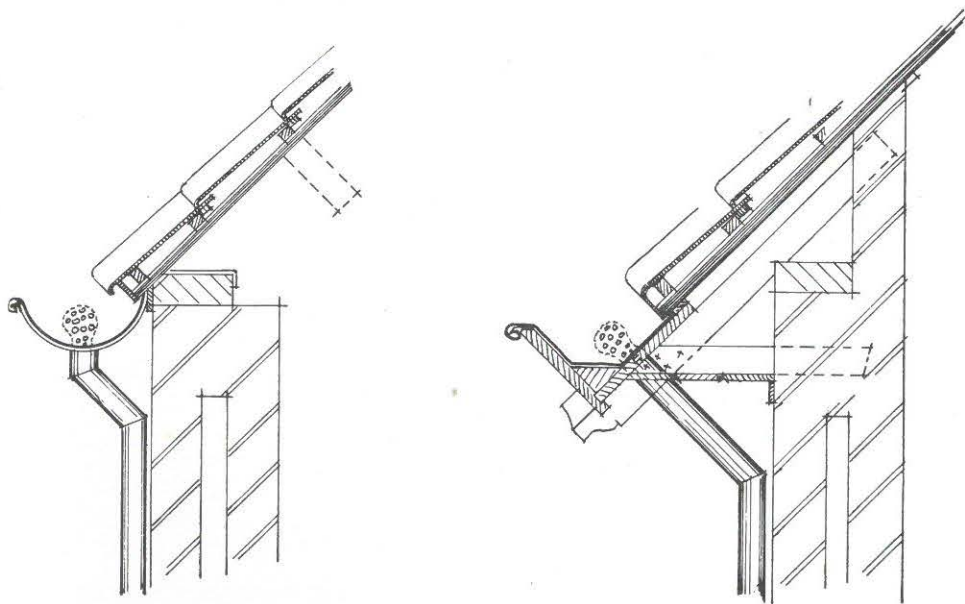
Uit het bovenstaande blijkt hoe belangrijk het plaatsen van een **bolrooster** (zie afbeeldingen) in de regenpijp-uitmonding in de dakgoot is als de hemelwaterafvoer uitmondt in het riool of in open verbinding staat met de buitenwereld. Komt deze afvoer uit in een zinkput, dan is een bolrooster niet nodig. — Redactie „Rat en Muis”.
