Houtaantasting: wat doe je eraan?

HOUT-EPOXIETECHNIEK

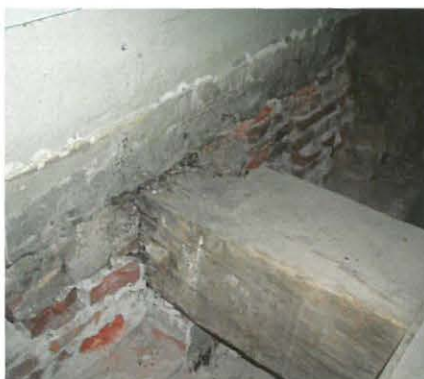
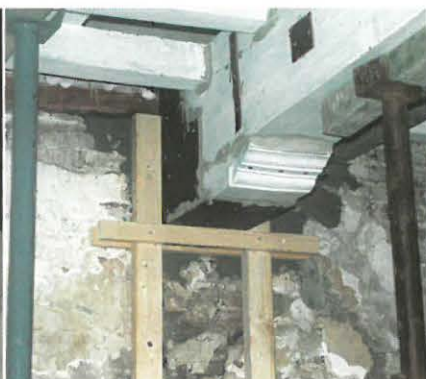
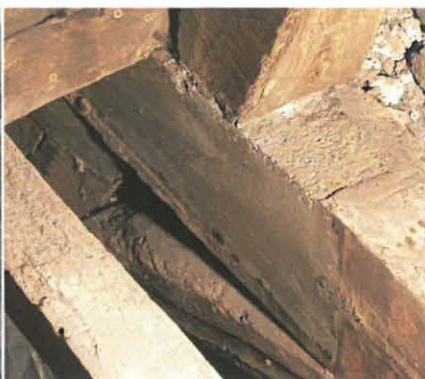
- Stap 1** ► Afstempelen balk, indien nodig metselwerk rond de balkkop voorzichtig uithakken, balkkop verwijderen. Zoveel mogelijk oorspronkelijk materiaal behouden. Balkkop verwijderen tot enkele centimeters vanaf de muur en eventueel uitzfreen aan de bovenkant. Daardoor blijft zoveel mogelijk originele 'zichtbekisting' over.

- Stap 2** ► Wapeningsstaven zo diep mogelijk inboren, eventueel met een keping. Bij horizontale boorgaten ontluuchtingsgaten maken zodat een goede epoxievulling mogelijk is.

- Stap 3** ► De oplegging in de muur bekleden met een dun laagje klei en eventueel lood of zink. Zo blijft werking namelijk mogelijk.
- Stap 4** ► Bekisting maken, insmeren met boenwas, alle naden en de balkscheuren goed afdichten met klei om 'leegloop' te voorkomen.

- Stap 5** ► Wapeningsstaven aanbrengen en verlengen.
- Stap 6** ► Bij minimaal 5°C de epoxie mengen en aangieten. Goed controleren op lekkage, deze direct met klei dicht. Voor wapeningsstaven/ontluuchtingsgaten werken met dunnere samenstellingen.

- Stap 7** ► Een dag na het gieten de bekisting weghalen en het metselwerk rond de kop aanhalen (molenmaker). Bij 18°C is het hout na 7 dagen weer te belasten.

Eén van de technieken om ernstig verzwakte balken en (historische) houtconstructies te herstellen, is de hout-epoxietechniek. Voor de uitvoering wordt o.a. gebruikgemaakt van hoogwaardige wapeningsstaven en 4-componenten epoxie. De balk wordt aan de buitenkant uitgevoerd met een authentieke las en de epoxie is bekleed met hout, zodat alles er weer netjes en onzichtbaar uit ziet.
