## **WaterStand Zuid-Holland**

Actualisatie op basis van meetgegevens 2007

Datum	4 februari 2009
Status	Definitief

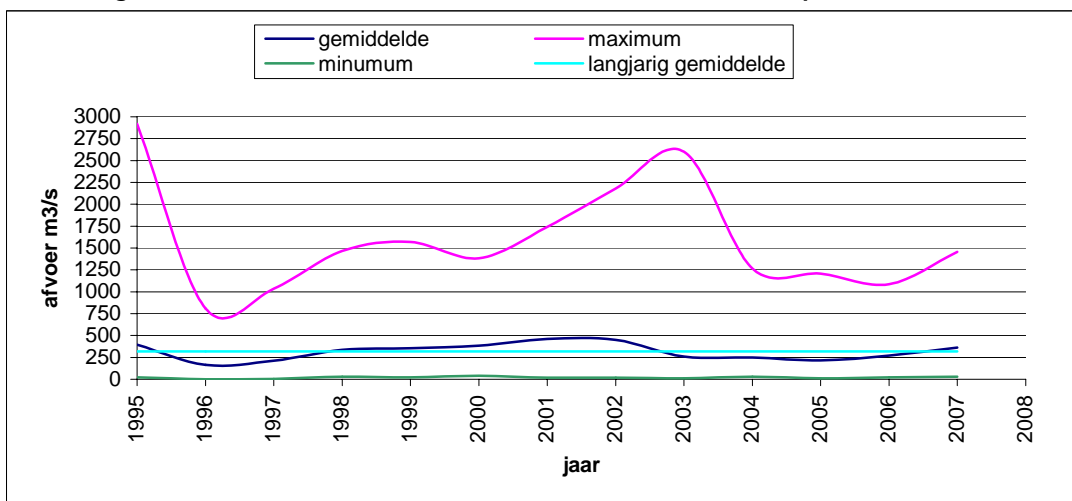
**Figuur 4.1.1.3 Afvoercharacteristieken van de Maas in de periode 1995 - 2007**

**Meerjarige ontwikkeling:** informatie over de afvoer van de Rijn en de Maas voor de periode 1995 tot en met 2007 zijn weergegeven in figuur 4.1.1.2 en figuur 4.1.1.3. De gemiddelde afvoer van zowel de Rijn als de Maas liggen iets boven de langjarig gemiddelde afvoer. Extreme afvoeren, zowel hoge als lage afvoeren, zijn i.t.t. voorgaande jaren, in 2007 niet voorgekomen.
