Truck in de oven

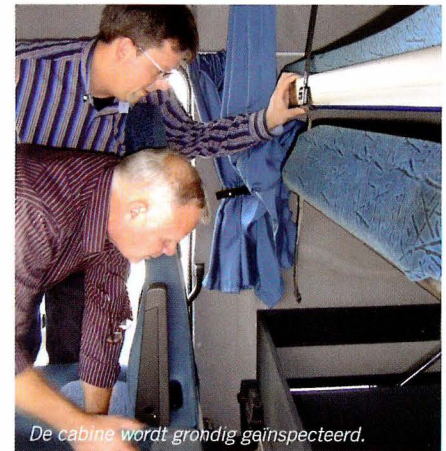
Tijdens de inspectie van de cabine worden grote aantallen levende en dode bedwantsen aangetroffen: in de diverse kastjes, tussen mappen met papieren, in de twee slaapgelegenheden en de daaronder gelegen opbergruimte, onder de stoelen en op de vloer. De ontsmettingsdienst geeft aan dat -voor zover mogelijk- een volledige naden- en kieren behandeling is uitgevoerd. In de cabine zijn de sporen van de toegepaste middelen nog zichtbaar. Maar door de grote hoeveelheid elektronica en verborgen ruimten, bijvoorbeeld achter het dashboard, de cabine-isolatie en de cabinebekleding, is het niet afdoende gebleken.

De cabine wordt grondig geïnspecteerd.

- Omdat een natte bestrijding in een complexe omgeving als de cabine van een vrachtauto niet goed mogelijk is, is een hittebehandeling een serieuze optie. Bij een dergelijke behandeling dienen alle ruimten en materialen binnen de cabine minimaal een uur verhit te worden op een temperatuur van 70 graden Celsius. Deze behandeling is bijvoorbeeld uitvoerbaar in de verwarmde droogcabine van een autoschadeherstelbedrijf.

- Reinig de cabine na de behandeling zeer grondig en verwijder alle bedwantsen. Een eventuele nabesmetting is zo sneller te signaleren.
