# Kasteelterrein Buren

## Renovatie van het Plantsoen

maart 2014

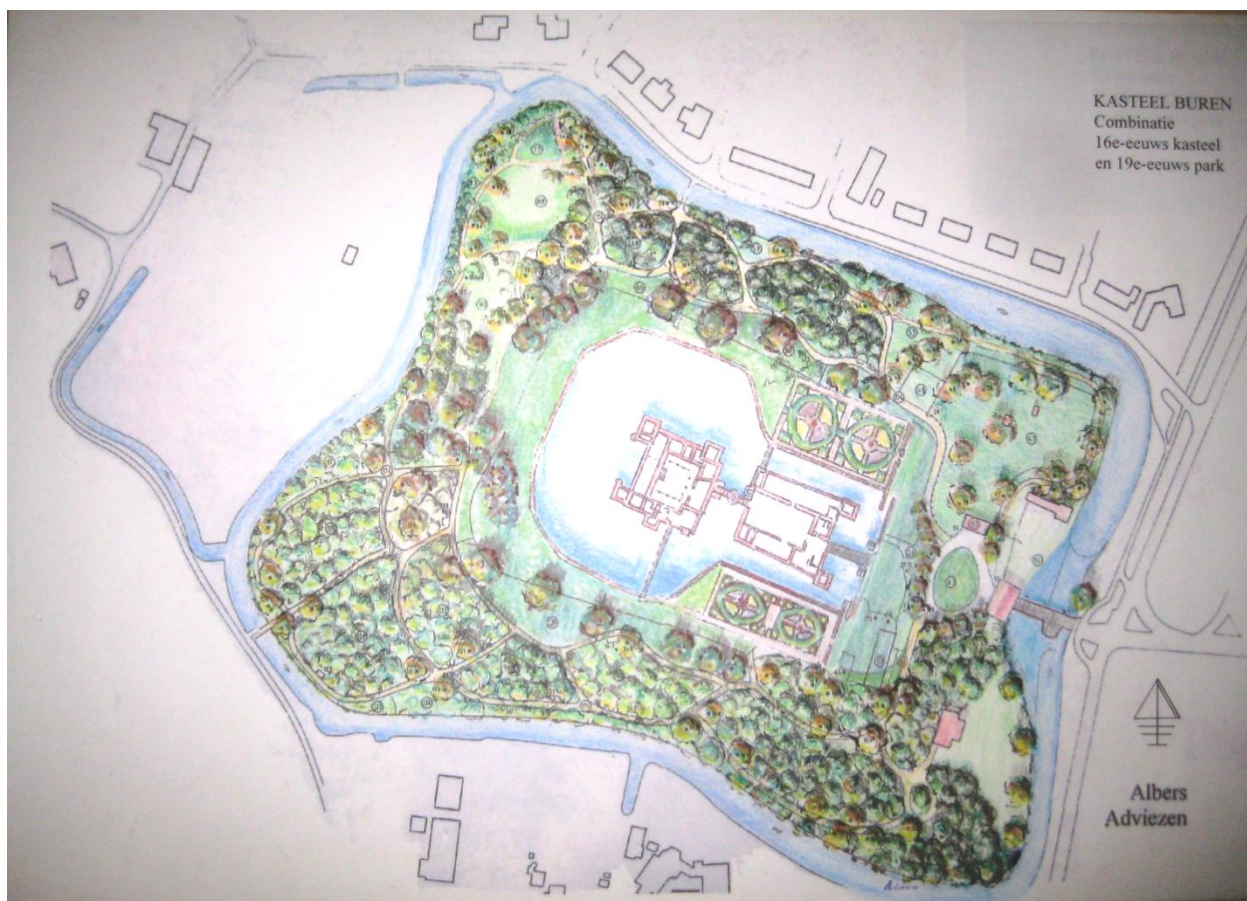
afb. 8 Combinatie van de fundamenteën van het 16<sup>e</sup> eeuwse kasteel met het park 19<sup>de</sup> eeuwse park, door P. Broeders Albers Adviezen 2000

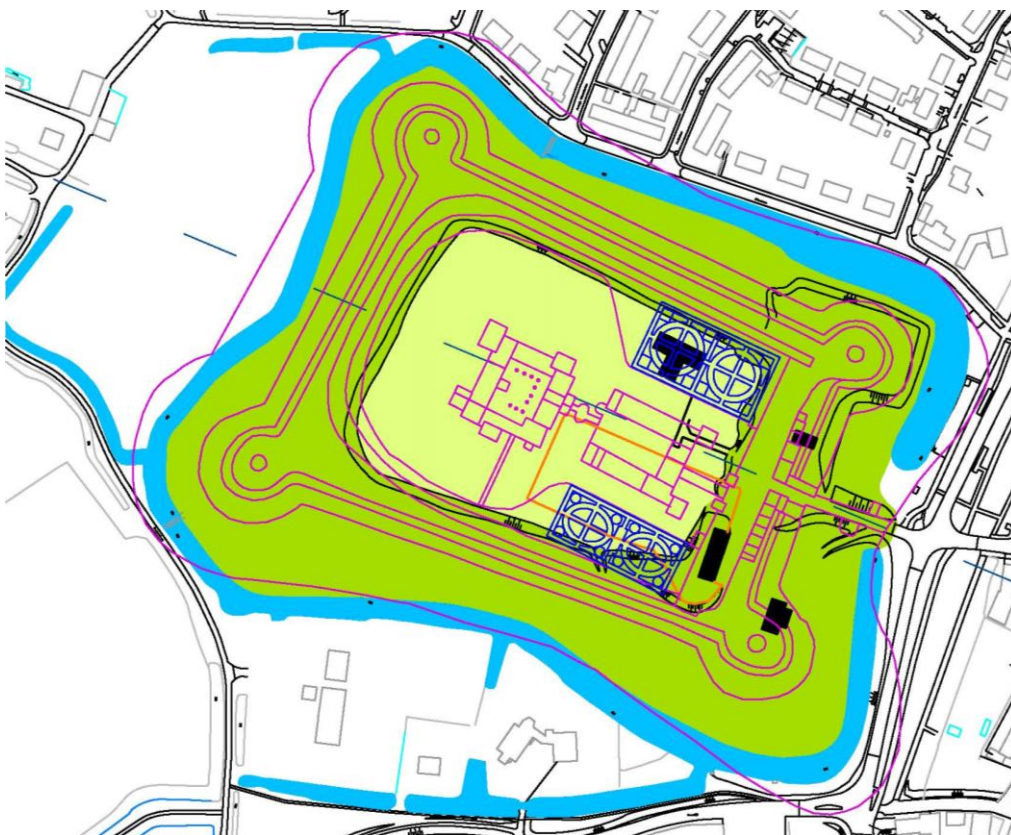
afb. 13 Reconstructie van het kasteel met tuinen, A. Guinee 2014

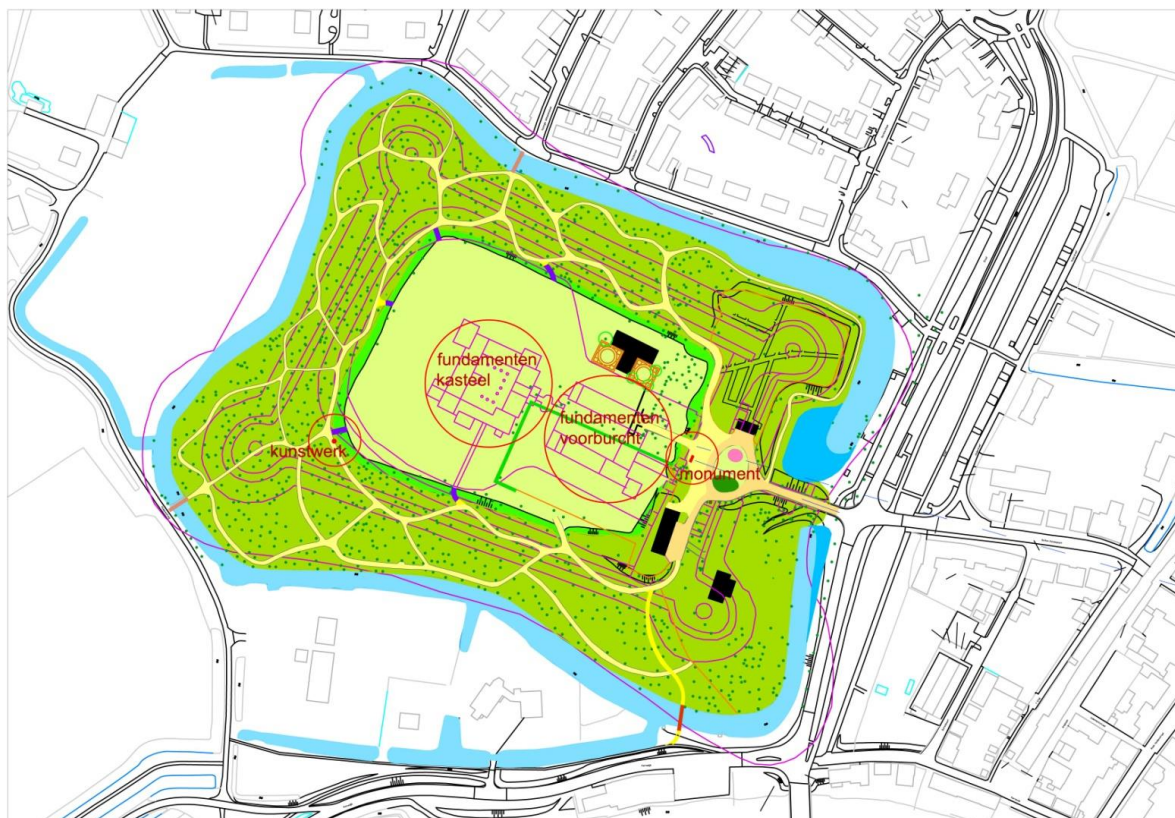
afb. 19 zoekgebied voor aanduiding van kasteel en voorburch, in combinatie met aanwezig monument en kunstwerk

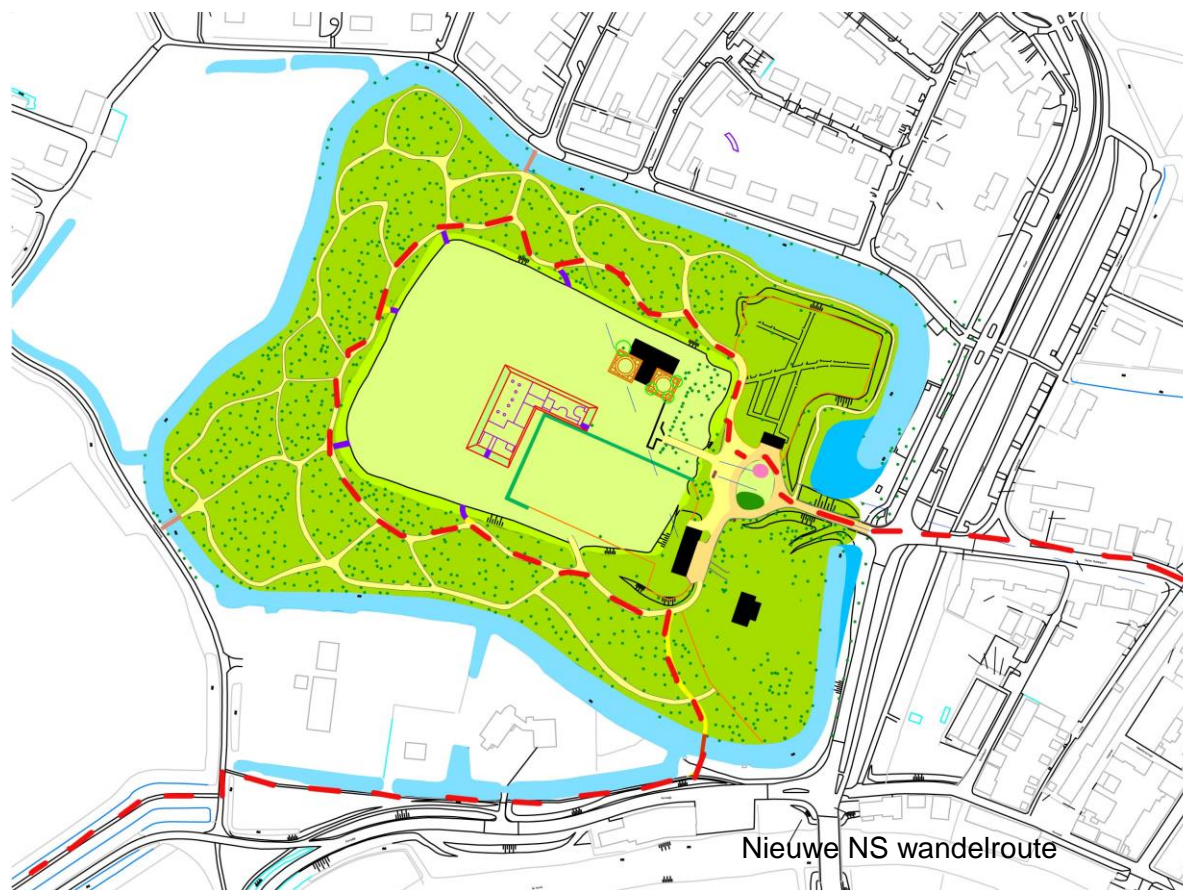
afb. 20 voorgestelde NS wandelroute over een nieuwe brug

- mooiere wandelroute door het park met nieuwe brug

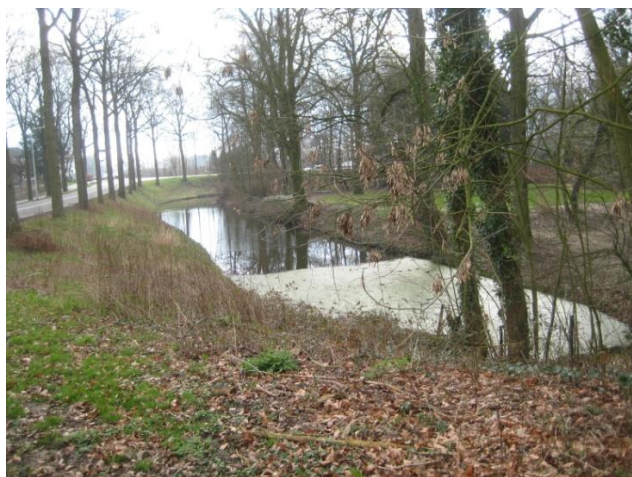
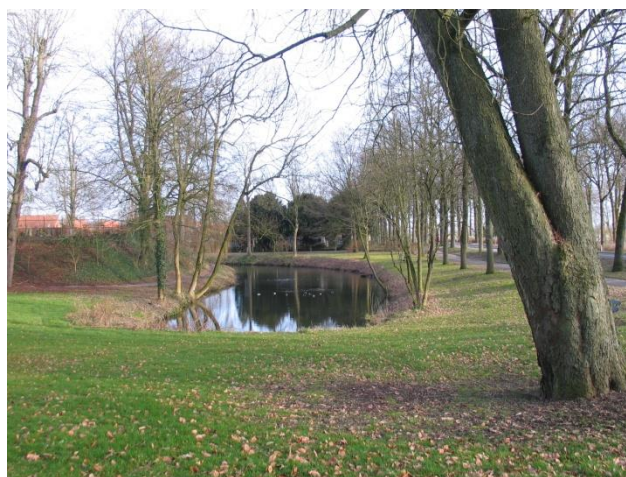
afb. 22 a,b zuidelijke gracht verbreden

noordelijke gracht verder uitgraven met behoud kastanje

- Grachten verbreden aan weerszijden van de dam. Oude bomen laten staan. Jonge bomen kappen zodat een zo ruim mogelijk doorzicht ontstaat.
- Restanten toegangsbrug zoveel mogelijk laten zien. Geen brug maken, want echte monumenten zijn er genoeg in het stadje.
- Poortgebouw niet herbouwen, want te veel, er zijn reeds drie gebouwen aanwezig aan en bij het voorplein: entreegebouw begraafplaats, stenen monumentje, vloedgebouw/clubhuis tennisvereniging.

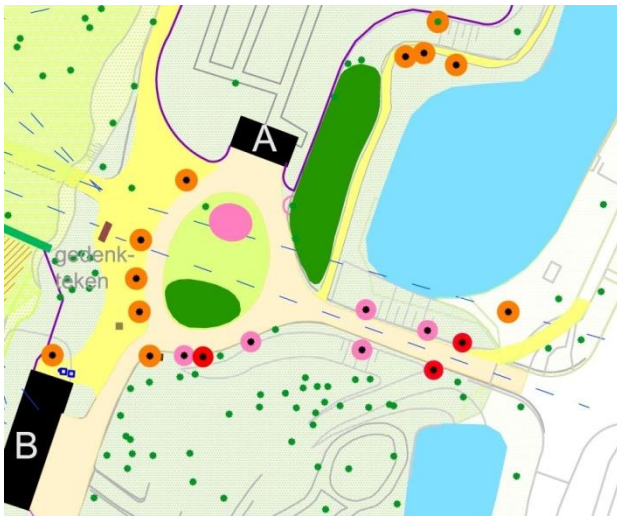
afb. 23a,b Ontwerp toegangsweg en voorplein met doorkijk naar het binnenterrein. Restanten van de stenen brug. Er zijn reeds 3 gebouwen aanwezig: A. entreegebouw begraafplaats, B. clubhuis tennisvereniging.

- Ovaal plein met bomen er onregelmatig omheen, doorzicht naar het erachter gelegen binnenterrein. Het plein krijgt een struikenperk aan de zuidkant, een rozenperk tegenover de ingang naar de begraafplaats.

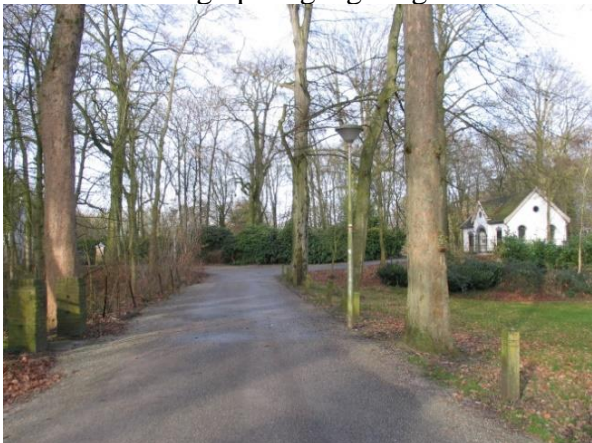
Huidige situatie: Asphalt als halfverharding

- Halfverharding op toegangsweg vanaf de Dreef en om het ovale perk.

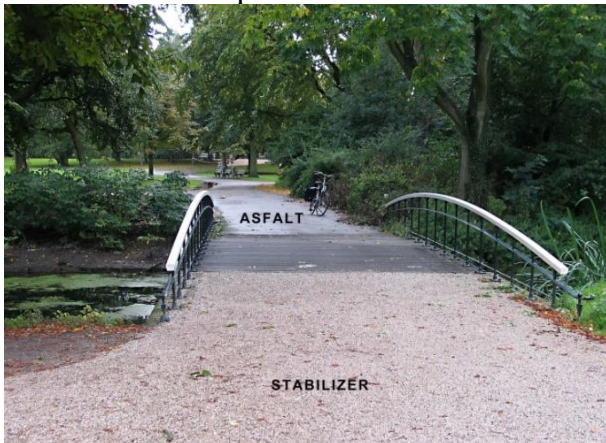
Plan: Stabilizer als halfverharding zorgt voor natuurlijke uitstraling

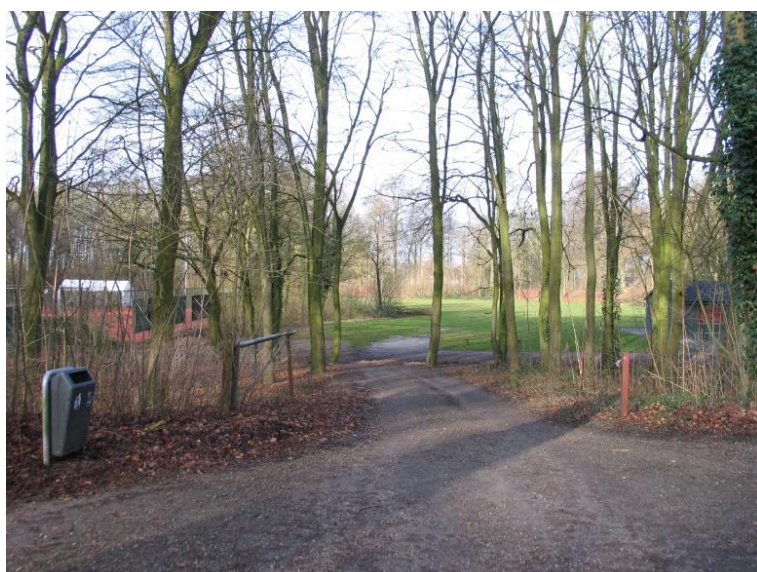
afb. 25 huidige toegangsweg naar het binnenterrein is een rommel van losse elementen

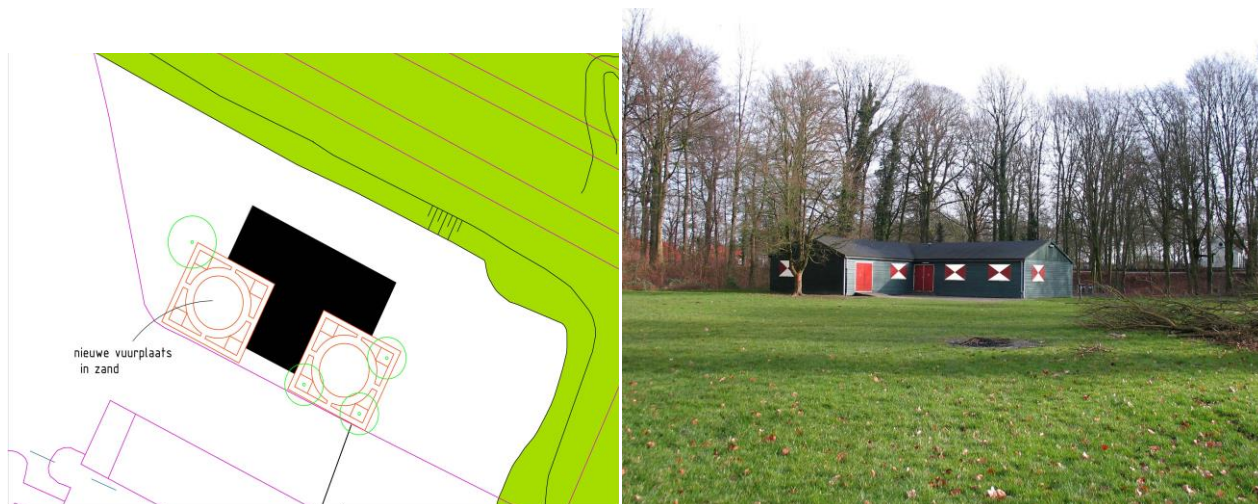
afb. 29 gekleurde luiken refereren aan het verdwenen kasteel, elders in het binnenterrein.

Geïnspireerd op de patronen van de Grote Hof in 1625 is het mogelijk om iets van de toenmalige vormgeving aan te duiden op speelse wijze.

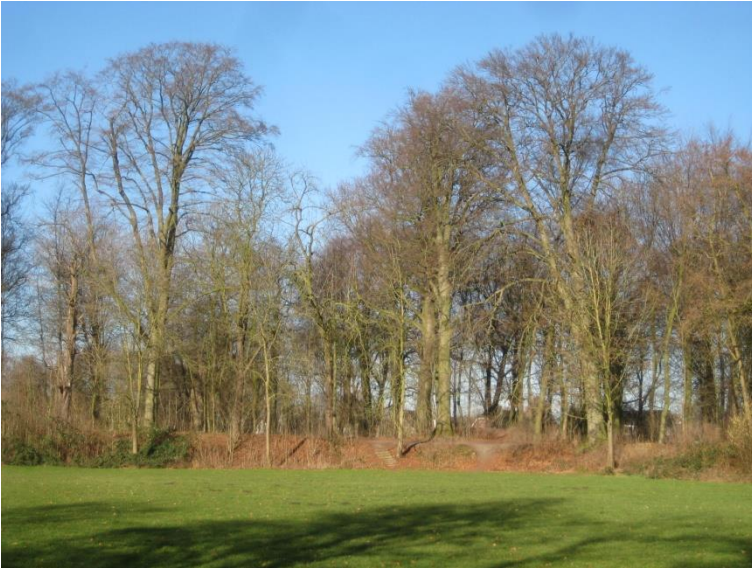
afb. 32 Wanneer kastanjes verdwijnen, deze vervangen door Wintereik, Bastaardeik (*Quercus rosacea*) en Zoete Kers, die in de toekomst even opvallende en indrukwekkende bomen kunnen worden. Paardenkastanjes kunnen wegens kastanjeziekten nu niet worden geplant.

De kastanjes langs de wal zijn in de aftakelingsfase (*Eelerwoude: verwachting levensduur nog circa 5-10 jaar*). Wanneer kastanjes inderdaad gekapt zullen worden is het gewenst de boomstronk te laten staan en een jonger exemplaar ernaast te planten, voorlopig van een andere soort (*Quercus*, *Prunus avium*, *Tilia*), zodat bezoekers van het park ook zien dat op deze plek een oude (historische) boom heeft gestaan.

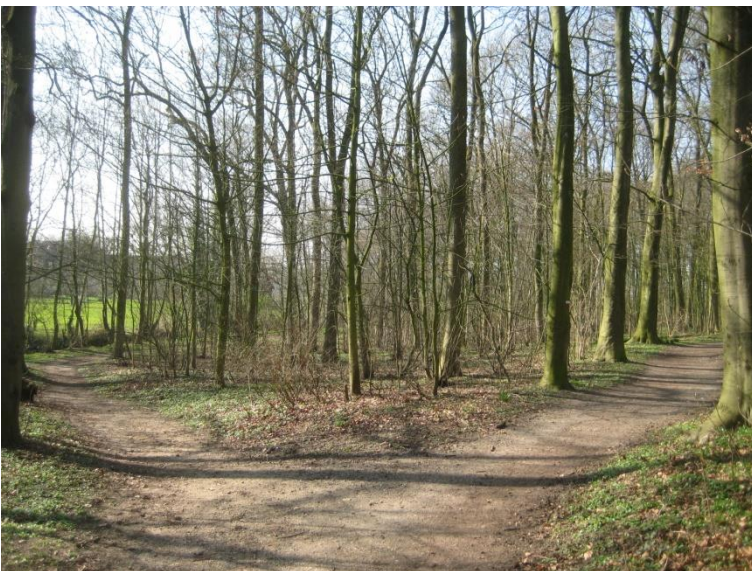
afb. 33 Een boom (linde) planten in de punt van paden, zuidkant vak 143
