Houtaantasting...

maar niet door beestjes!

Tussen de vele kriebelaars en krabbelaars die wij als plaagdiermanagers mogen aanpakken nemen de houtaantastende schimmels een aparte plaats in. Op je bewijs van vakbekwaamheid staan ze zelfs speciaal genoemd. Hoe zit dat met die houtrotverwekkende schimmels?

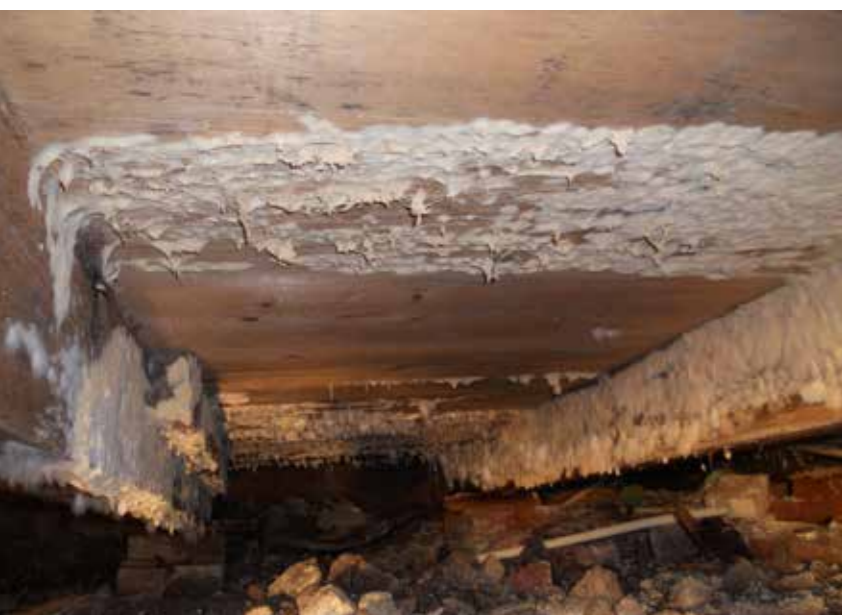
Onderzoek kruipruimte: hier is mycelium van huiszwam aanwezig.
Foto: Van Lierop B.V., Alphen aan den Rijn

Als je bij een zwamgeval wordt geroepen, is daarom het vinden van de vocht oorzaak één van de belangrijkste onderdelen. Daarnaast moet je goed in kaart brengen tot waar de zwam overal zit en dat is niet altijd even duidelijk. Zo kan huiszwam door muren heen groeien. Hij kan ook makkelijk meters maken achter een iets los zittende pleisterlaag. Denk daarbij vooral niet alleen horizontaal maar ook verticaal. Zorg er dus voor dat je toestemming hebt van je opdrachtgever om waar nodig delen te verwijderen, te openen of te slopen, bijvoorbeeld het hierboven genoemde losse pleisterwerk of een voorzetwand. Zoek net zo lang verder tot je de randen van het uitbreidingsgebied hebt bereikt. Je belangrijkste gereedschappen daarbij zijn je ogen, je ervaring en zoiets als een priem, een schroevendraaier of een mes. Prik in het hout en test op die manier de samenhang. Kijk naar verkleuringen en vervormingen. Verder kunnen metingen van vocht in hout of muren ook helpen. Al het hout dat zichtbaar door zwam is

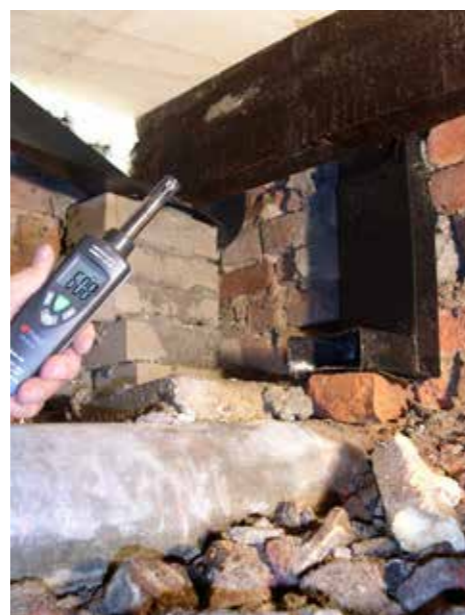
Onderzoek kruipruimte: meting van relatieve luchtvochtigheid.
Foto: Van Lierop B.V., Alphen aan den Rijn

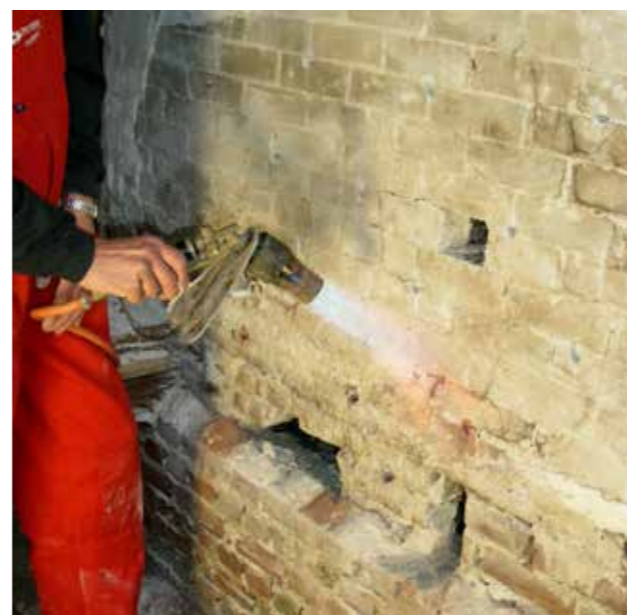
Verwijdering van zwamwefsel door afbranden.
Foto: Van Lierop B.V., Alphen aan den Rijn

- **Verwijderen/ruimen**
Aangetast hout verwijderen tot in het gezonde materiaal. Ook afvalhout, bijvoorbeeld onder de begane grondvloer, ruimen. Al het aanwezige schimmelweefsel zoveel mogelijk verwijderen van overige plaatsen, zoals muren of oppervlakken onder vloeren. Dit laatste is nodig, omdat elke zwamrest, hoe klein ook, in principe alles in zich heeft om tot een nieuw probleem uit te groeien als de omstandigheden dat toelaten.

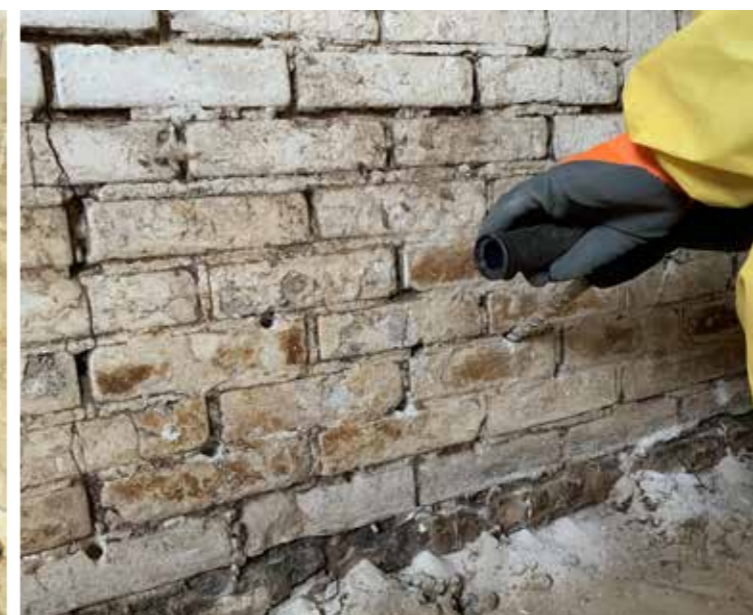
Bij sterke zwamwoekering op muren worden in een verspringend patroon gaten geboord en dan gevuld met bestrijdingsmiddel.
Foto: Hoekstra Bedrijfs hygiëne, Tijnje

vlakken onder de begane grondvloer. Daarvoor alleen toegelaten middelen gebruiken volgens de gebruiksaanwijzing. Bij sterke woekering van een zwam op muren kan het nodig zijn het bestrijdingsmiddel ook in de muren te brengen (door middel van boorgaten) in plaats van alleen maar erop.

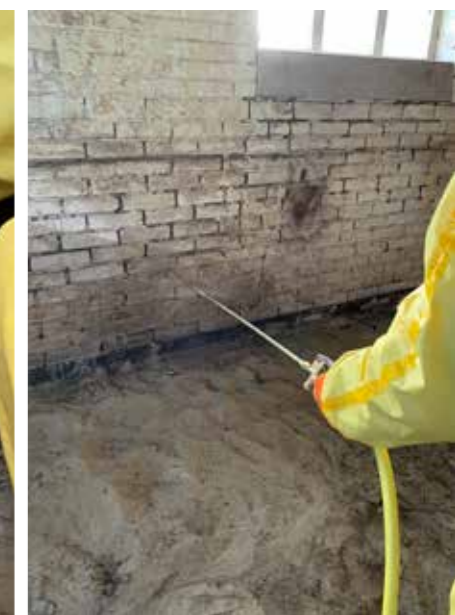
Oppervlaktebehandeling van de muur.
Foto: Hoekstra Bedrijfs hygiëne, Tijnje

- **Bestrijden/beschermen**
Achterblijvend en nieuw in te brengen hout behandelen met een middel tegen schimmels en, afhankelijk van de uitbreiding van de zwam, ook muren en opper-
