### Water Weg

Weer eens een voorbeeld van een scheiding der werelden. Aan de ene kant een waterminnend bos, voor natuur. Aan de andere kant een watergereguleerde groene basis, strak en efficiënt, voor voedselproductie. En op de grens een dijk met een heel forse stuw met knijpconstructie. De vraag luidt deze keer: waarom zou deze stuw zo kloek zijn uitgevoerd?

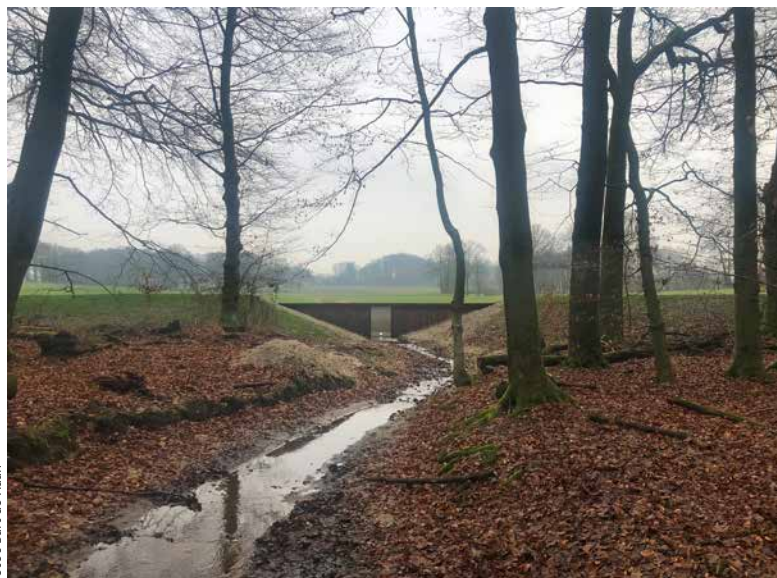
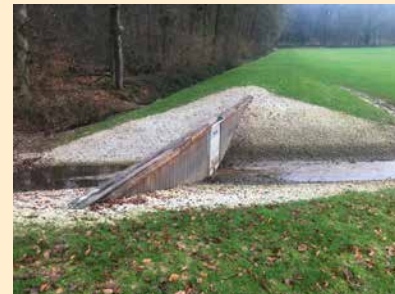
*Het betreft hier een Natura 2000-maatregel. Aan de benedenstroomse kant van de constructie ligt een stuk prioritaire vochtig alluviaal bos (H91E0). Het beekje dat hier doorheen stroomt was diep geërodeerd door het hoge debiet. De oorzaak hiervan is de landbouw in het brongebied van deze beek. Het water wordt vanuit dit agrarische gebied in grote hoeveelheden tegelijk afgevoerd, waardoor de beekloop steeds dieper is ingesleten. Deze knijpconstructie moet de pieken nu gaan temperen. Dankzij meegevoerd slib is de beek inmiddels verondiept. Antwoord e is dus het juiste antwoord. Of dit nu recht doet aan het gewenste systeemherstel dat Programma Natuur voor het Natura 2000 broodnodig vindt? Nou, nee... de waterafvoer vanuit de bovenstroomse landbouw is nog steeds hoog, waardoor bovenstroomse inzijging en daarmee ook de kwel in het natuurgebied onvoldoende plaatsvindt. De bewerking dat de waterkwaliteit verbetert, omdat fijne deeltjes voor de stuw kunnen bezinken, is niet bewezen. Bij een grote bui klapt het nog steeds met grote vaart het Natura 2000-gebied in (en daarmee in het vochtige alluviale bos). En mocht er al iets bezinken, bij de volgende bui kan het materiaal alsnog het bos inspoelen.*

*Hoewel het dus om een Natura 2000-gebied gaat is deze constructie niet voor de natuur aangelegd: het probleem van sterk verminderde kwel is niet opgelost. Wel is het belang van het als vanouds kunnen voortzetten van landbouw in het brongebied gekeerd. De constructie is aangelegd met natuurgeld. Dat dan weer wel.*
