Hydrobiologische inventarisatie van de wateren op Park Rosendael in 2022

Hydrobiologisch Adviesburo Klink rapporten en mededelingen nr. 160. Februari 2023 (HAK Project 675)
In opdracht van het Gelders Landschap en Kastelen
Contactpersoon André de Bonte

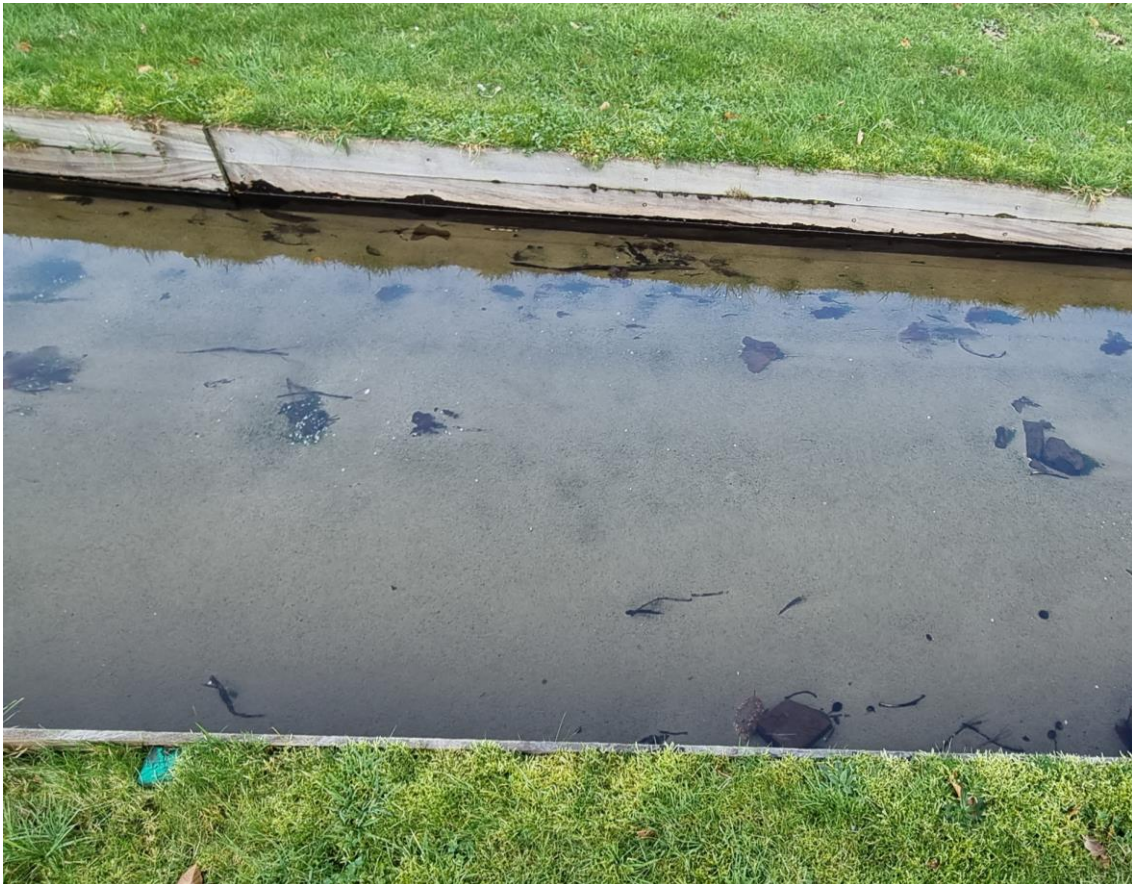
Foto 2. Beek op het park nabij de schelpengalerij.

In foto 2 en 3 wordt het verschil getoond tussen de beek op het park en benedenstrooms daarvan.

Op foto 2 leidt de strakke beschoeiing in combinatie met een gebrek aan stroming tot een uniforme zandbodem, waar vegetatie ontbreekt.

- Onderzoek uitvoeren naar de mogelijkheden op het park om beektrajecten te realiseren waar de stroming varieert van 20 tot 50 cm/s, de beschoeiing kan worden verwijderd en er ruimte is voor natuurlijke habitats (zand, grind, hout, blad en vegetatie).

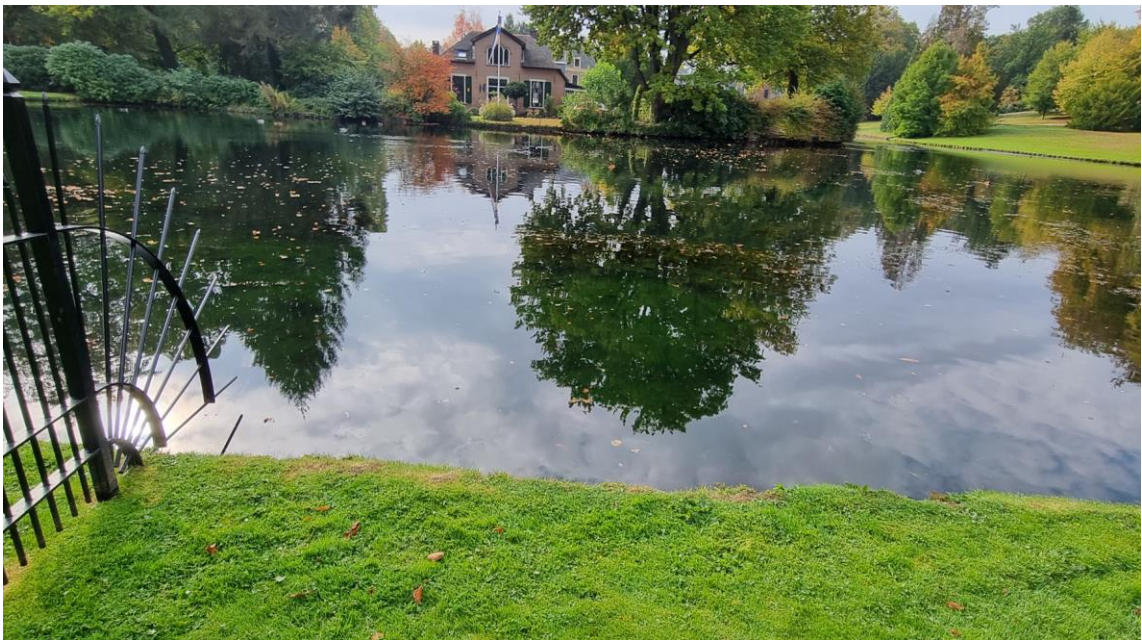
Op basis van de macrofauna scoort de middelste vijver (type M14) matig en ontoereikend (resp. mp. 2 en 7). De onderste vijver (type M14 en mp. 1) scoort matig. De bosvijver (type M11 en mp. 4) scoort eveneens matig op de macrofauna.

Monsterpunt 1: Oostelijke vijver

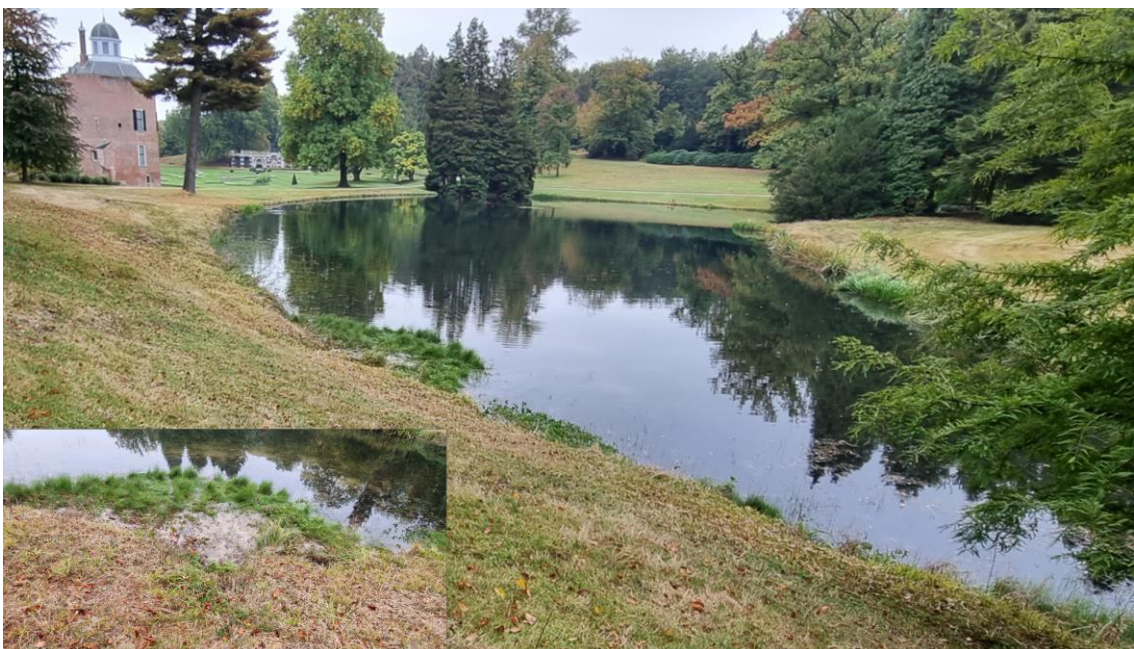
Monsterpunt 2 Middelste vijver noord (inzet kwelplek)

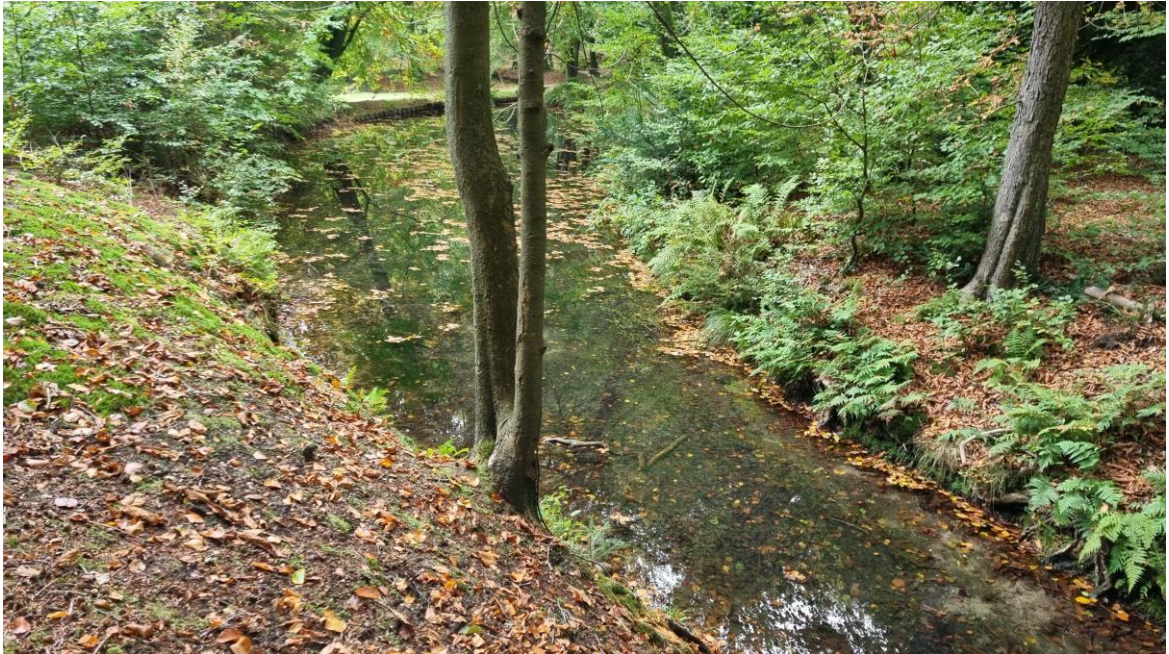
Van de stromende wateren (R5) scoort de beek in het bos (mp. 3) matig, evenals de instroom in de middelste vijver (mp. 6).

Monsterpunt 3 Bovenloop

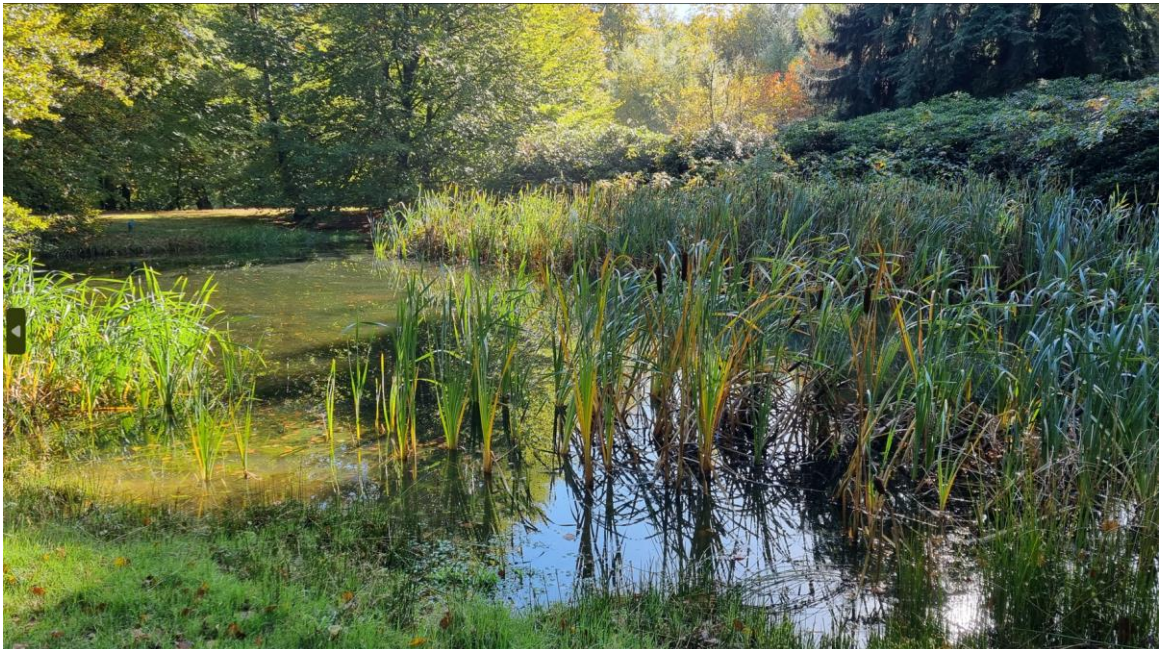
- De C-hardheid in de kleine bosvijver (Mp. 4) is veel lager dan op de overige monsterpunten. Dit is een gevolg van het hogere aandeel regenwater t.o.v. grondwater in deze vijver.

- Silicium (Si) is in het water opgelost glas, dat door kiezelalgen wordt gebruikt voor het maken van hun huisje bestaande uit een deksel (figuur 1) en een doos. Naarmate de populatie zich ontwikkelt, neemt het gehalte in het water af. De dichte vegetatie in de bosvijver (mp. 4) dient als substraat voor een grote populatie kiezelalgen. Als gevolg hiervan is het opgeloste Si hier zo goed als uitgeput.

Monsterpunt 4: Kleine vijver west

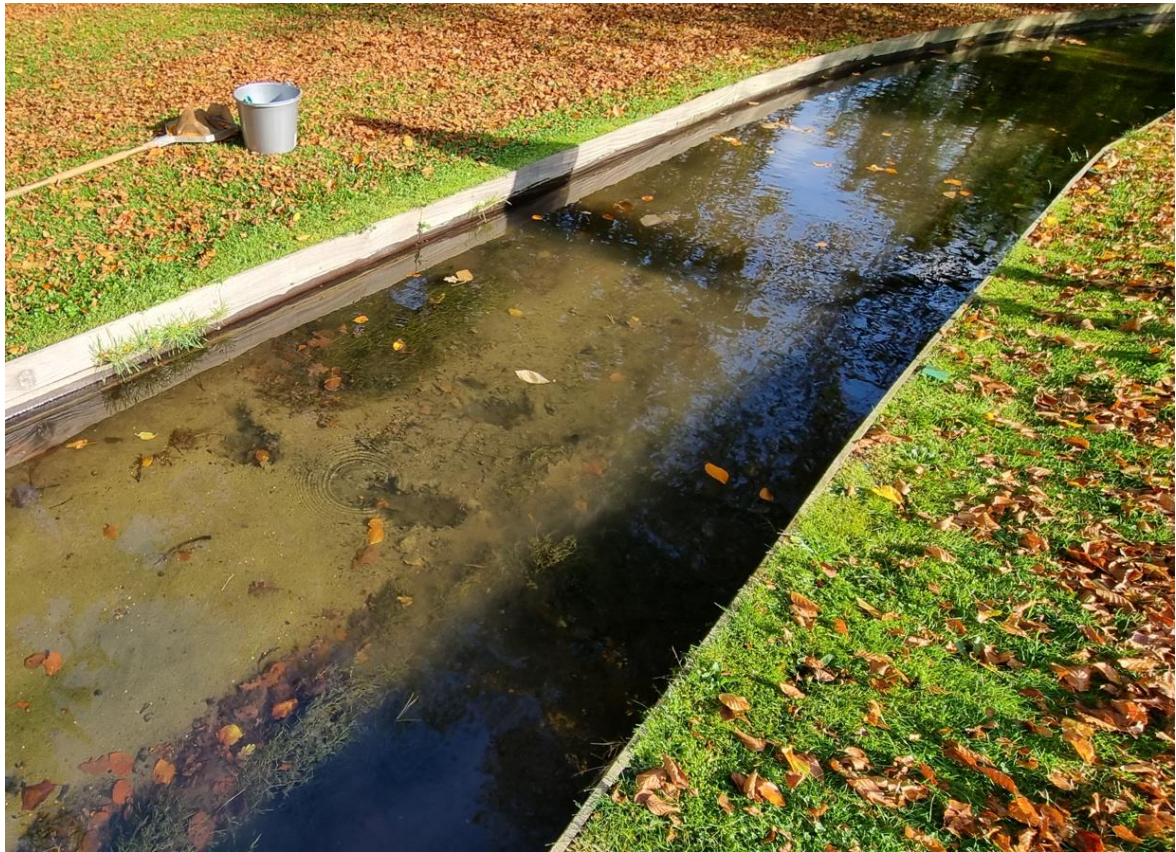
De realiteit is echter dat geen enkel monsterpunt goed scoort voor zowel de macrofauna als de vegetatie. De macrofauna van stromend water scoort goed in de benedenloop van de opgeleide beek bij de schelpengalerij (mp. 8), de cascade daarvan naar de onderste vijver (mp. 9) en de waterval van de onderste vijver naar de Kerklaan (mp. 5). Deze monsterpunten hebben gemeen dat ze onderin het systeem liggen en dat al het water wordt afgeleid door een smal en ondiep profiel. Het zijn de micro-refugia voor de fauna van het stromende water.

Monsterpunt 8: Opgeleide beek met een veldje Klein fonteinkruid (*Potamogeton berchtoldii*) ter hoogte van de emmer.

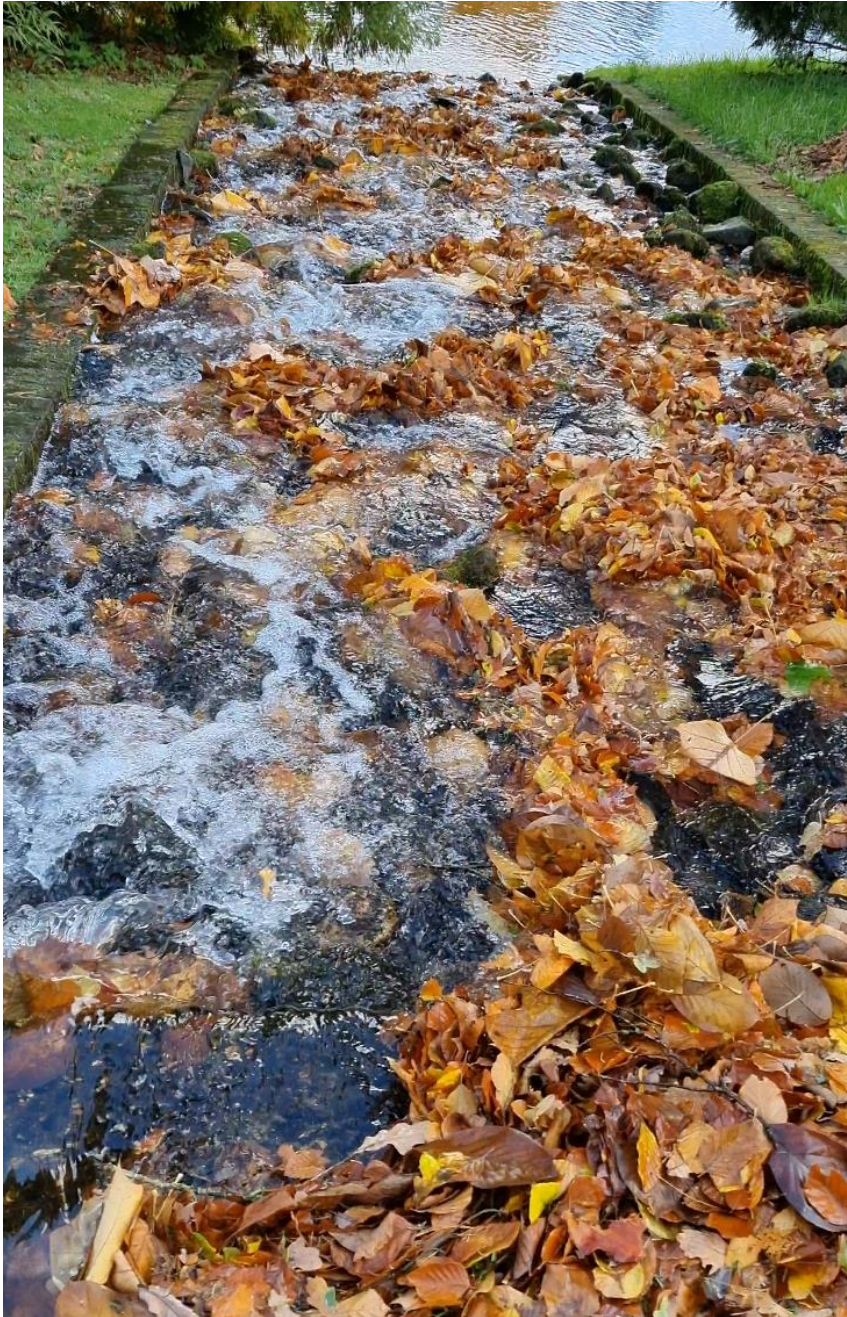
Monsterpunt 9: Cascade van gemetselde natuursteen vanuit de opgeleide beek naar de onderste vijver
