## Gemeente Woerden voert ingrijpende operatie uit in dorp De Kanis

# Onderheien infrastructuur als remedie tegen bodemdaling

De Kanis, een dorp binnen de Gemeente Woerden in het Groene Hart, is gebouwd op een veen-pakket. Door bodemdaling had de infrastructuur grote schade opgelopen, en er is gekozen om deze te onderheien als duurzame oplossing. Hierbij wordt de bestaande infrastructuur verwijderd en opnieuw opgebouwd op heipalen. Twee direct betrokkenen geven aan waarom voor deze methode is gekozen, en hoe de werkzaamheden zijn verlopen.

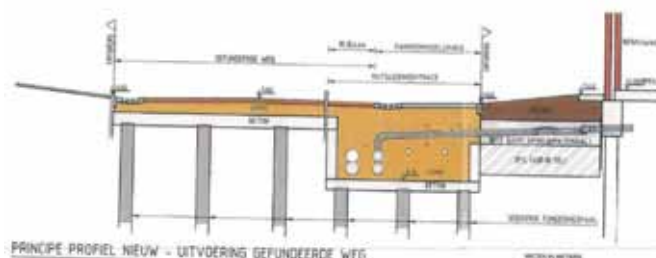
FIGUUR 1. SCHEMA VAN OPBOUW VERHOOGDE WEG, NUTSLEIDINGENTRACÉ EN OPGEHOOGDE TUINEN

planning. In eerste instantie zijn de palen aangebracht nadat de ontgraving had plaatsgevonden tot aan de onderkant van de betonvloer. Later is er voor gekozen om de palen aan te brengen vanaf het bestaande maaiveld niveau (zie Figuur 1). Dit bleek een snellere methode en bracht minder risico's met zich mee. Ook bood de aannemer het toepassen van houten palen als alternatief aan, binnen het contract. Vanwege grondwaterstanden die in de toekomst mogelijk lager kunnen worden, wat zou kunnen leiden tot paalrot, is dit niet op deze wijze uitgevoerd.

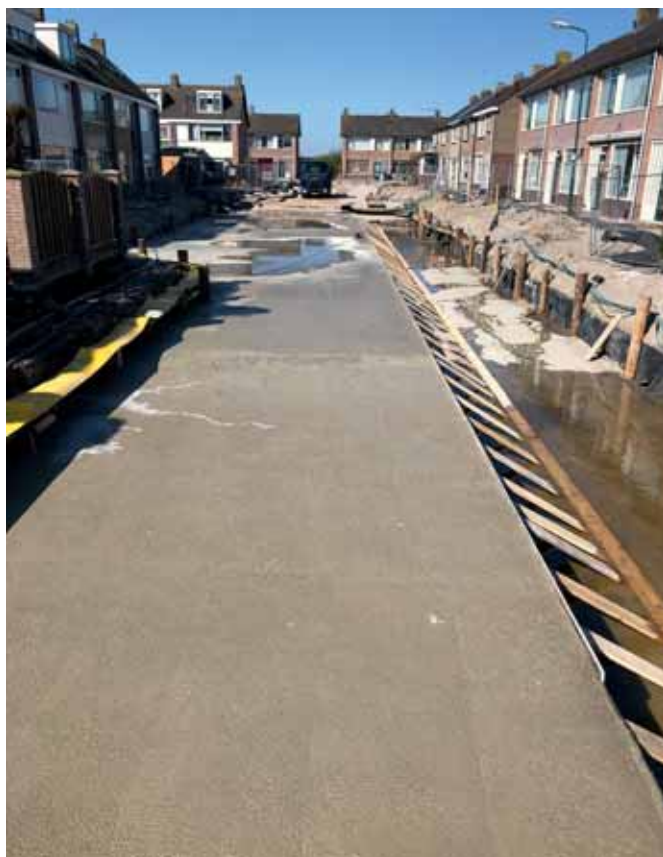
FIGUUR 2. BEELD VAN AANLEG FUNDERING VERHOOGDE WEG (LINKS) EN NUTSLEIDINGSENTRACÉ (RECHTS)
