## De verspreiding van uitheemse plantensoorten via de bodem

# De invasieve duizendknoop

Door: Marijke Thoonen

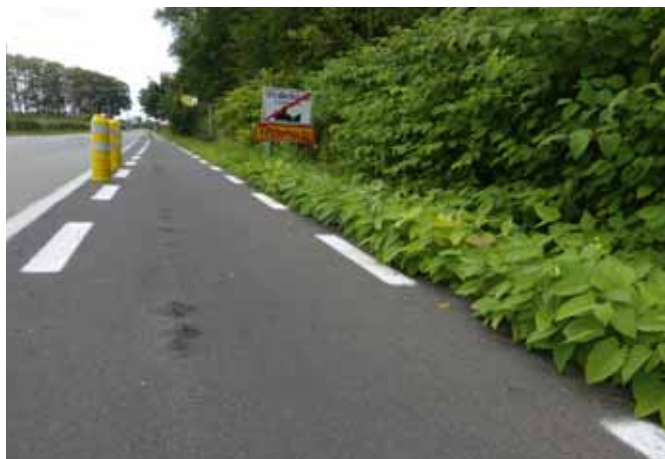
FOTO 1: STENGELS OVER DE RIJBAAN - © SUS WILLEMS, ANB.

In een vroeg stadium veroorzaakt de invasieve duizendknoop zelden problemen. Grote, aaneengesloten vegetaties kunnen terreinbeheerders echter kopzorgen bezorgen. De hoge stengels gaan in de zomer over de rijbaan, het fietspad of het voetpad hangen en zorgen voor onveilige situaties of bemoeilijken de doorgang (zie foto 1). Langs treinsporen kunnen de stengels verhinderen dat treinbestuurders de seinen kunnen zien. De wortelstokken kunnen door kieren en spleten groeien en vervolgens door diktegroei een constructie openbreken (zie foto 2). In de winter maanden groeien er geen andere planten meer op plekken met duizendknoop. Hierdoor ontstaat er een naakte bodem, wat op hellingen een risico op erosie met zich meebrengt (zie foto 3). In natuurgebieden kan invasieve duizendknoop de inheemse vegeta-

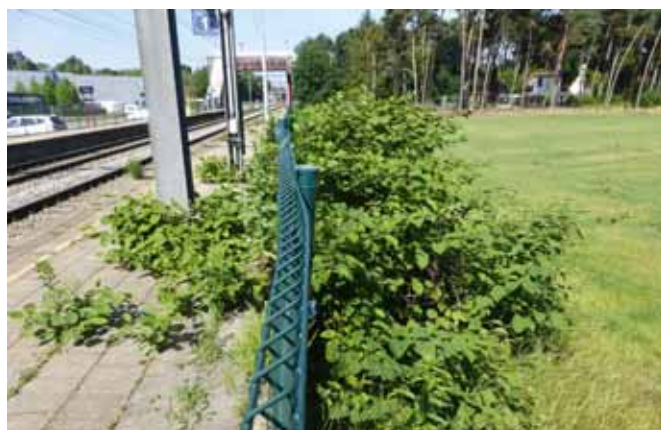
FOTO 2: DE WORTELSTOKKEN DIE EEN CONSTRUCTIE OPENBREKEN - © SUS WILLEMS, ANB.

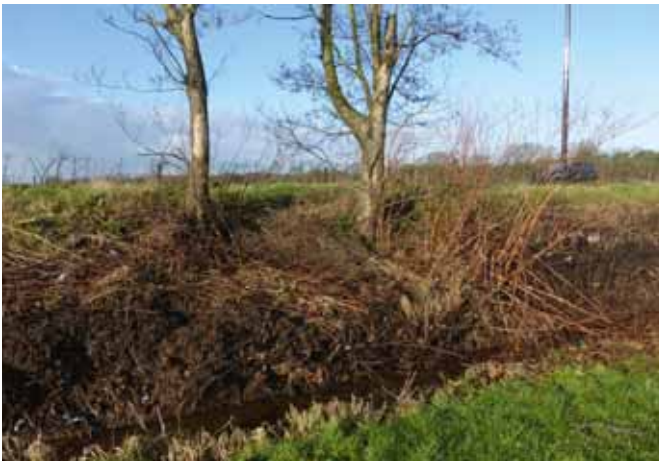
FOTO 3: GEEN BEGROEIING IN DE WINTERMAANDEN - © SUS WILLEMS, ANB.

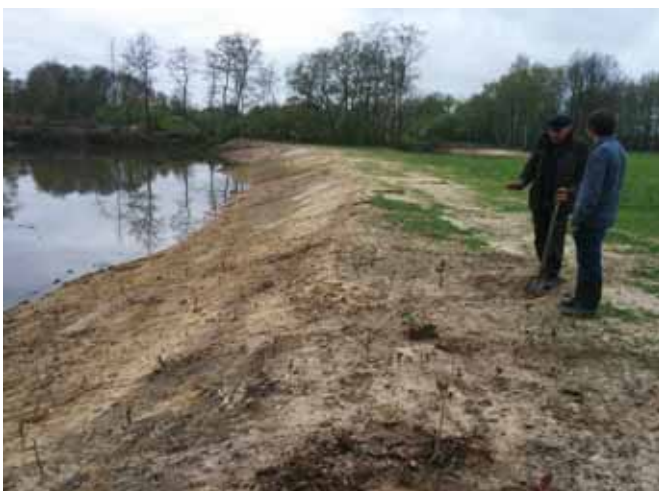
FOTO 4: INVASIEVE DUIZENDKNOOP DUIKT OP NA WERKZAAMHEDEN.

tie verdringen, waardoor de biodiversiteitsdoelen in het gedrang komen (zie foto 4).

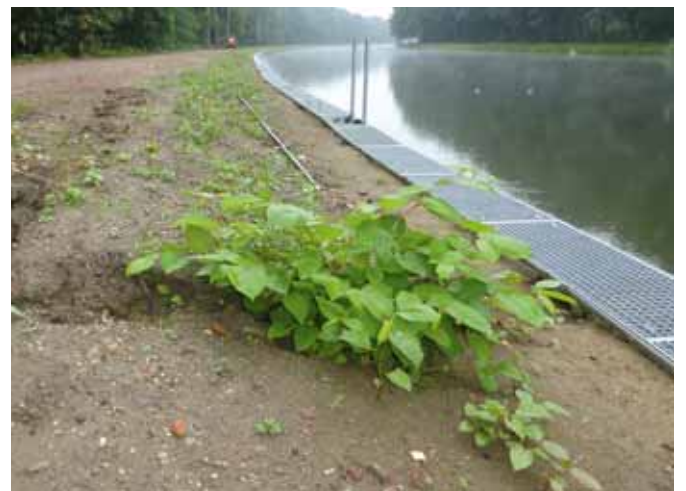
FOTO 5: OPKOMENDE PLANTEN NA HERONTWIKKELING.

daarop volgende jaren. Hoe groter het aandeel wortelstokken in de bodem, hoe sterker de plant zal terugkeren. Foto 5 is een voorbeeld van een herontwikkeling. Hier werd bij de aanleg van deze kanaaloever (kanaal Bocholt-Herentals) grond besmet met invasieve duizendknoop gebruikt in de toplaag.

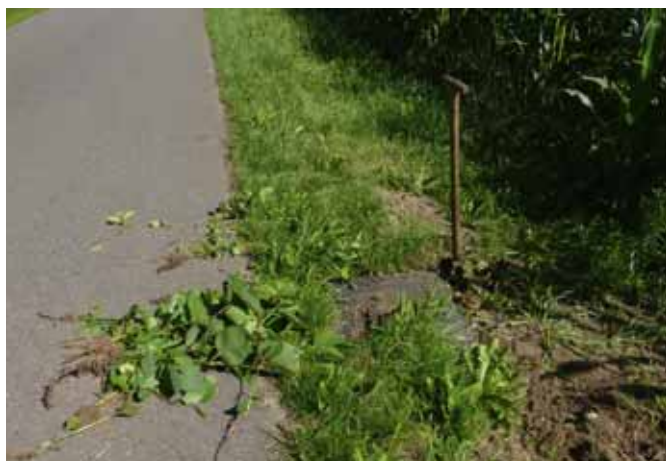
FOTO 6: UITSPITTEN OPKOMENDE INVASIEVE DUIZENDKNOOPSTENGELS–

De oorspronkelijke groeiplaats, tijdelijke opslagplaatsen van besmette grond, de transportroutes en de locatie van hergebruik worden best opgenomen in een controle- en nazorgtraject. Dit betekent dat na recente grondwerkzaamheden in de volgende groeiseizoenen systematisch één of meerdere terreinbezoeken ingepland worden om de vegetatieontwikkeling te monitoren. Indien tijdens de controle nieuwe duizendknoopstengels worden opgemerkt worden deze onmiddellijk verwijderd door deze uit te

spitten (foto 6). In andere gevallen kan men ook kiezen voor afdekken, glyfosaatinjectie, begrazing ...
