Rob Zwaard: 'We komen nog

Sinds twee jaar stellen verzekeraars periodieke keuring van metalen watersilo's vanaf het zevende jaar verplicht. Volgens Rob Zwaard van toeleverancier en keuringsbedrijf Nic Sosef is dat meer dan terecht. "Ook in 2007 waren er enkele watersilo's die het om een of andere reden begaven. Het is een wonder dat persoonlijke ongevallen tot nu toe zijn uitgebleven. Silo's in slechte staat van onderhoud zijn ware tijdbommen."

steeds tijdbommen tegen'

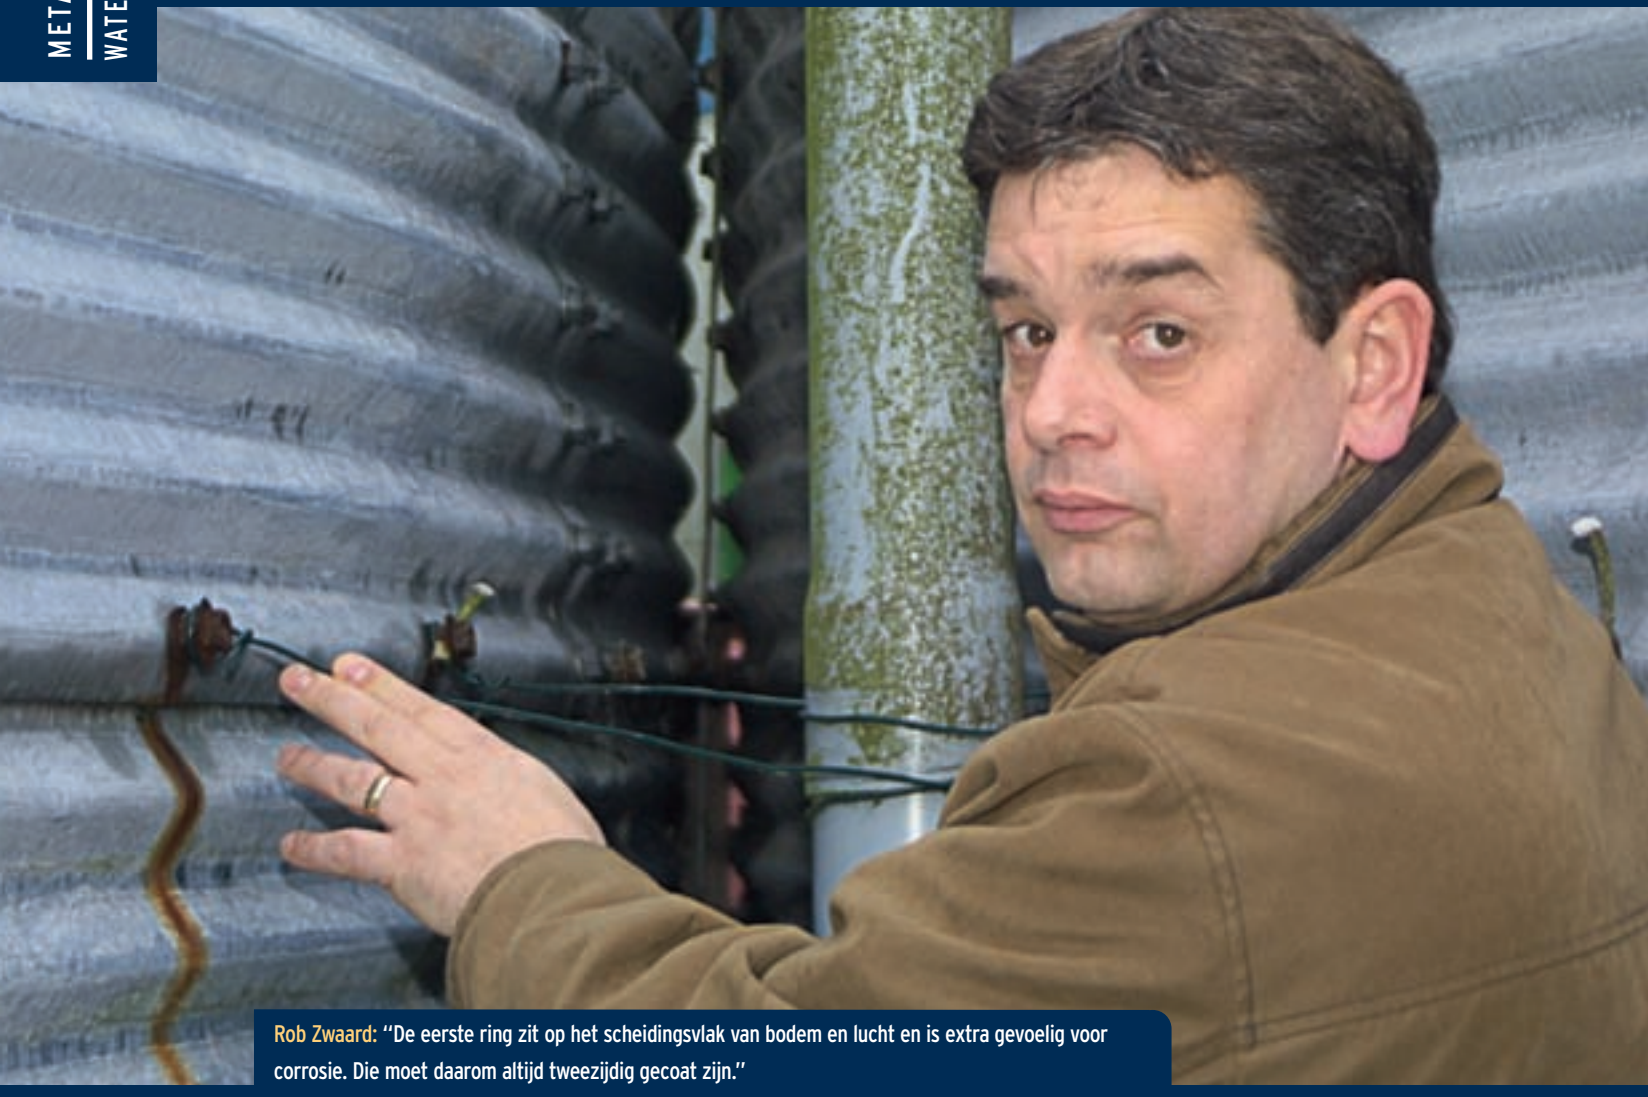
Rob Zwaard: "De eerste ring zit op het scheidingsvlak van bodem en lucht en is extra gevoelig voor corrosie. Die moet daarom altijd tweezijdig gecoat zijn."

"Goed grondwerk is de eerste stap", vertelt de adviseur watertechniek. "De bodem moet egaal en stevig zijn en uiteraard mogen er nergens scherpe delen uitsteken. Op nieuwe bedrijven zitten er vaak glasresten in de grond. Let daar goed op." Hij vervolgt: "De eerste ring zit op het scheidingsvlak van bodem en lucht en is

extra gevoelig voor corrosie. Die moet daarom altijd tweezijdig gecoat zijn. Vroeger gebeurde dat handmatig, tegenwoordig komen de wandpanelen gecoat uit de fabriek.”

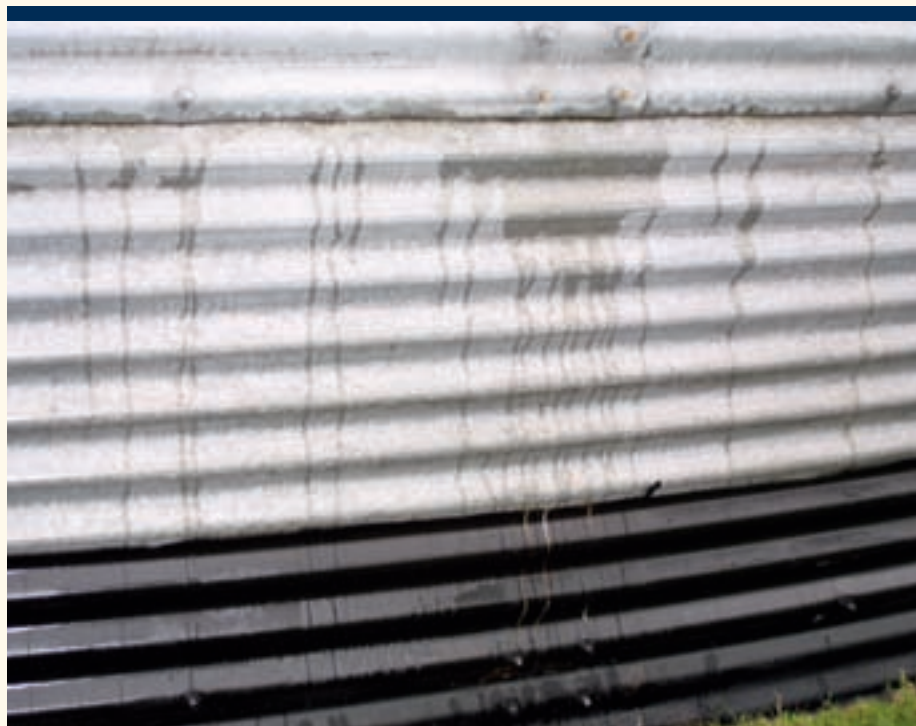
De watersporen midden op deze silo wijzen op lekkage. Er is direct een afspraak gemaakt met de teler om het probleem op te lossen.

In principe is er de eerste jaren na oplevering nauwelijks onderhoud nodig. Wel is het van groot belang om silo's regelmatig te inspecteren. Aandachtspunten zijn roestvorming en eventuele watersporen die op lekkage duiden. Installateurs geven standaard twee jaar garantie tegen roest en zullen roestplekken die binnen deze
