# TECHNISCH RAPPORT EROSIEBESTENDIGHEID VAN GRASLAND ALS DIJKBEKLEDING

**TECHNISCH RAPPORT  
EROSIEBESTENDIGHEID VAN GRASLAND  
ALS DIJKBEKLEDING**

**T**echnische  
**A**dviscommissie voor de  
**W**aterkeringen

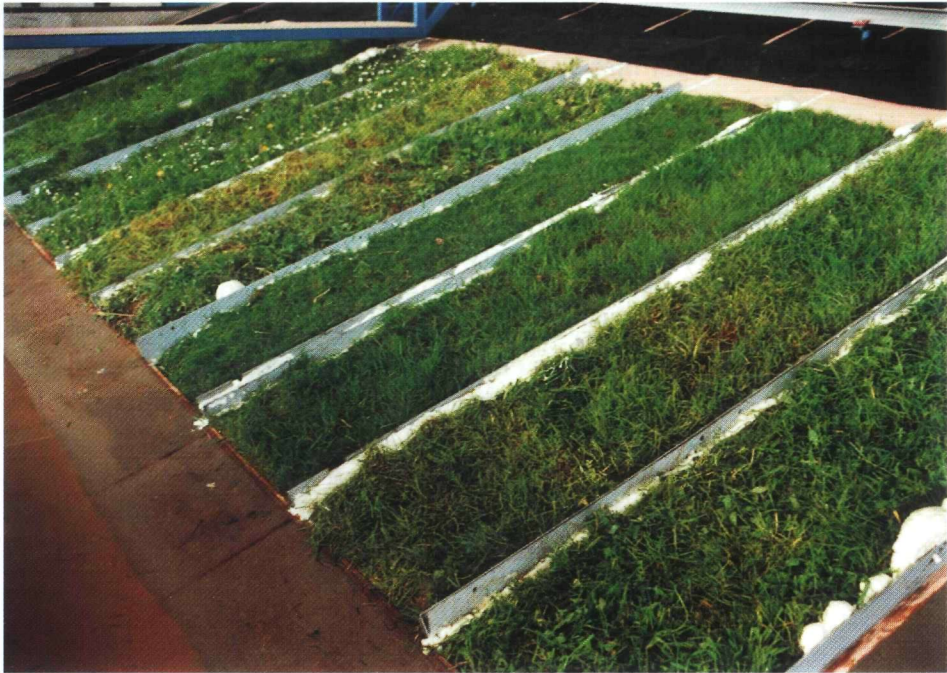
figuur 3.4: Grootchalige proeven met rivierdijkgraszoden. (Bron: Waterloopkundig Laboratorium)

De aantasting van het gras en de grond trad vooral op in de zone waar de golven breken. Ook in de golfoploopzone trad duidelijk waarneembare erosie op en werd de begroeiing aangetast.

De proef met lage golven had tot doel om van verschillende graslandtypen de minimale erosiesterkte te bepalen die nodig is om een gegeven golfbelasting zonder aanmerkelijke schade te kunnen doorstaan. De maatgevende condities waren een golfhoogte van 0,3 m met een periode van 2,5 s. De duur van de golfbelasting was 60 uur. De zoden waren ingebouwd onder een talud van 1:3. De wijze en mate van ontgroning zijn waargenomen door metingen en visuele inspecties. Ook de samenstelling en opbouw van vegetatie en grond zijn vastgesteld. Verschillende rivierdijkgraslandtypen met uiteenlopend beheer werden getest. Het ging om grasmatten in voorjaarsconditie. Sterk zandige bodems en intensief bemeste bodems zijn niet onderzocht. Bij de proeven bleek dat:

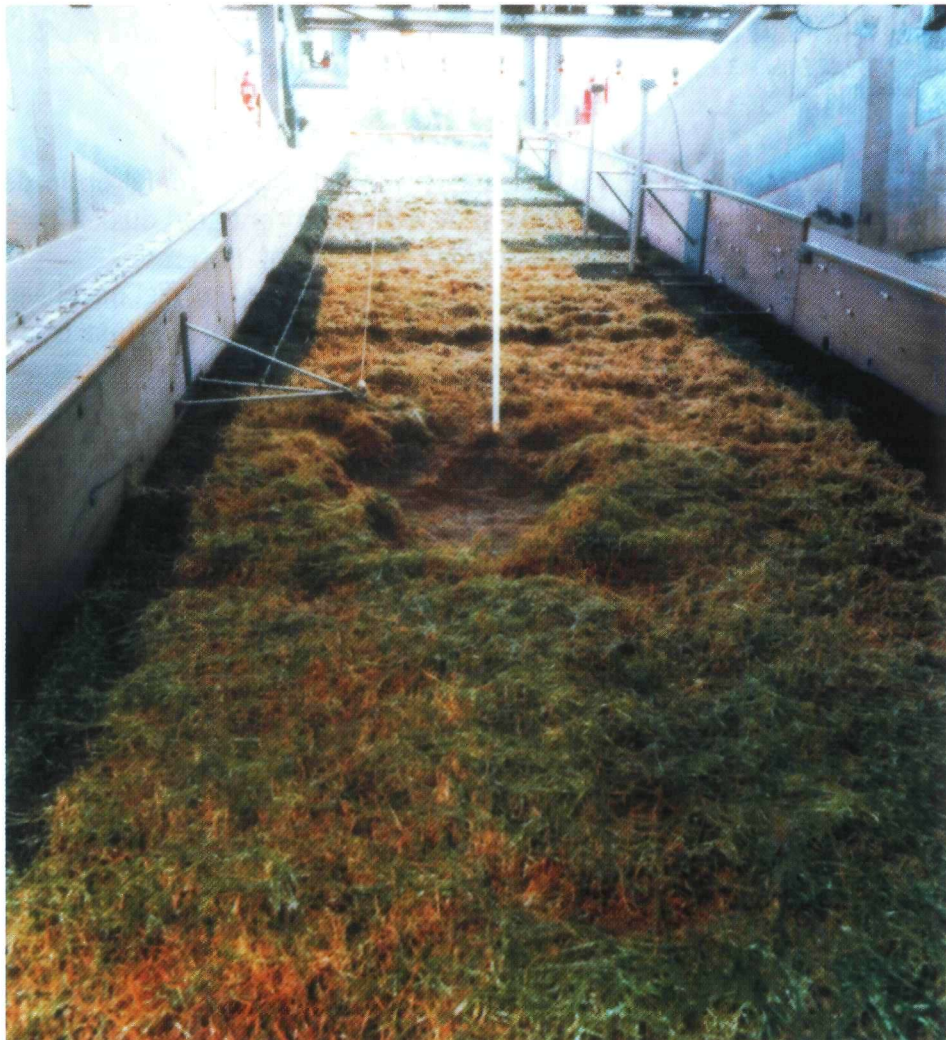
figuur 3.5: Gat na 11 uur golven bij een grootschalige proef met zeedijkgraszode.  
(Bron: Waterloopkundig Laboratorium)

De graszode met een soortenarme vegetatie die doorgaans weinig erosiebestendig is, kon toch zeer lange tijd hoge golven weerstaan. De zode was redelijk doorworteld in erosiebestendige grond. Bij golven van 0,75 m hoog gedurende meer dan een etmaal bezweek deze niet. Het grasblad raakte wel zwaar beschadigd, maar de zode had slechts de bovenste paar centimeters grond verloren. Bij golven van bijna 1,4 m hoogte bezweek de zode na ongeveer 16 uur golfbelasting. Na ongeveer 6 uur ontstond er een klein gat, maar dat groeide slechts langzaam. Op grond van soortensamenstelling werd de beproefde grasmat ingedeeld bij de doorgaans weinig erosiebestendige beemdgras-raaigrasweide. Deze tegenstrijdigheid kan als volgt worden verklaard. De zode was afkomstig van een oude dijk, waar zich een hecht wortelpakket had ontwikkeld. Deze dijk bleek pas de laatste tien jaar intensiever bemest en beweide, waardoor een floristische verarming is opgetreden. Er werden dan ook als naïjleffect van de vorige toestand enkele soorten aangetroffen die kenmerkend zijn voor een erosiebestendiger type (kamgrasweide). Hieruit blijkt dat de voorgeschiedenis ook een factor is die de mate van erosiebestendigheid mede bepaald.

Bij de proef met hogere golven is een grasmat uit een zeedijk onderzocht. Deze grasmat is onder een talud van 1:4 ingebouwd en belast met golven van 0,75 m en 1,35 m (bijbehorende golfperioden respectievelijk 3,4 s en 4,7 s). De beproefde grasmat kende een matige bemesting en relatief sterke beweiding. De belastingduur was meer dan een etmaal. Het doel was het meten van de erosie van de graszode als functie van de golfrandvoorwaarden en een analyse van de erosieprocessen om meer kennis op te doen over de relatie belasting-sterkte. Hiertoe zijn visuele waarnemingen aan de erosie gedaan en hebben er peilingen van het talud plaatsgevonden. Ook zijn de vervorming van de grond en de waterbeweging en -drukken op en in het talud gemeten.

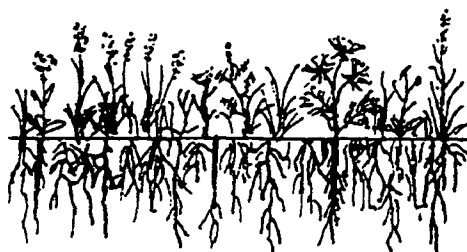
4.3d.

hooien zonder bemesting
