Bestravingsopdrukprobleem? Bij de wortel aanpakken! Voedingspijlers leiden wortels naar beneden

Auteur: Karlijn Raats

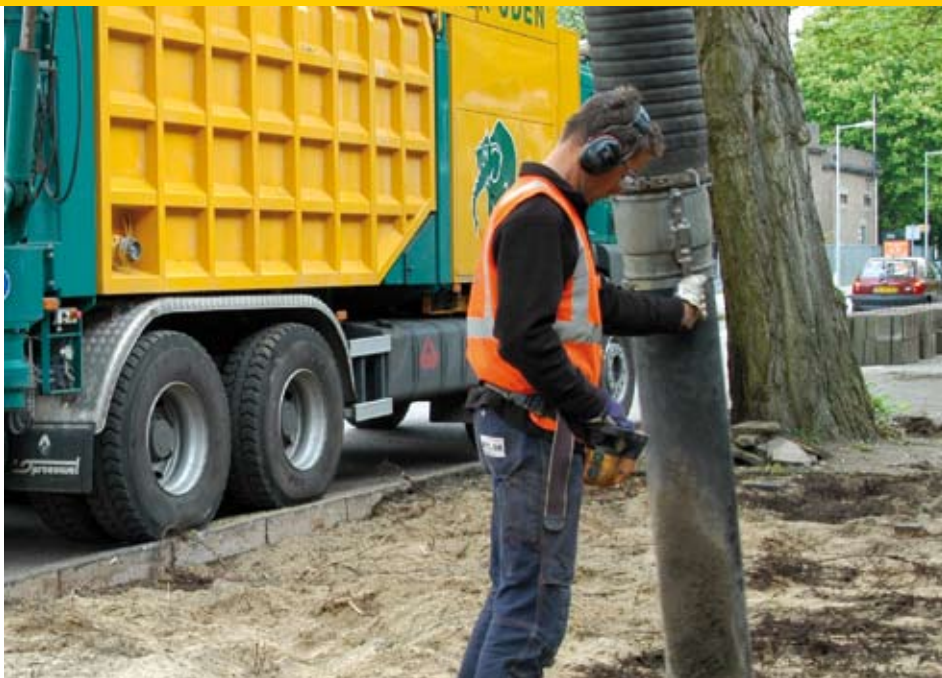
Eerst zuigt de grondzuigmachine het oppervlakkige wortelpakket vrij, daarna zuigt die het haarwortelpakket in een hogere stand schoon en vervolgens zuigt het ook de wortelpijlers.

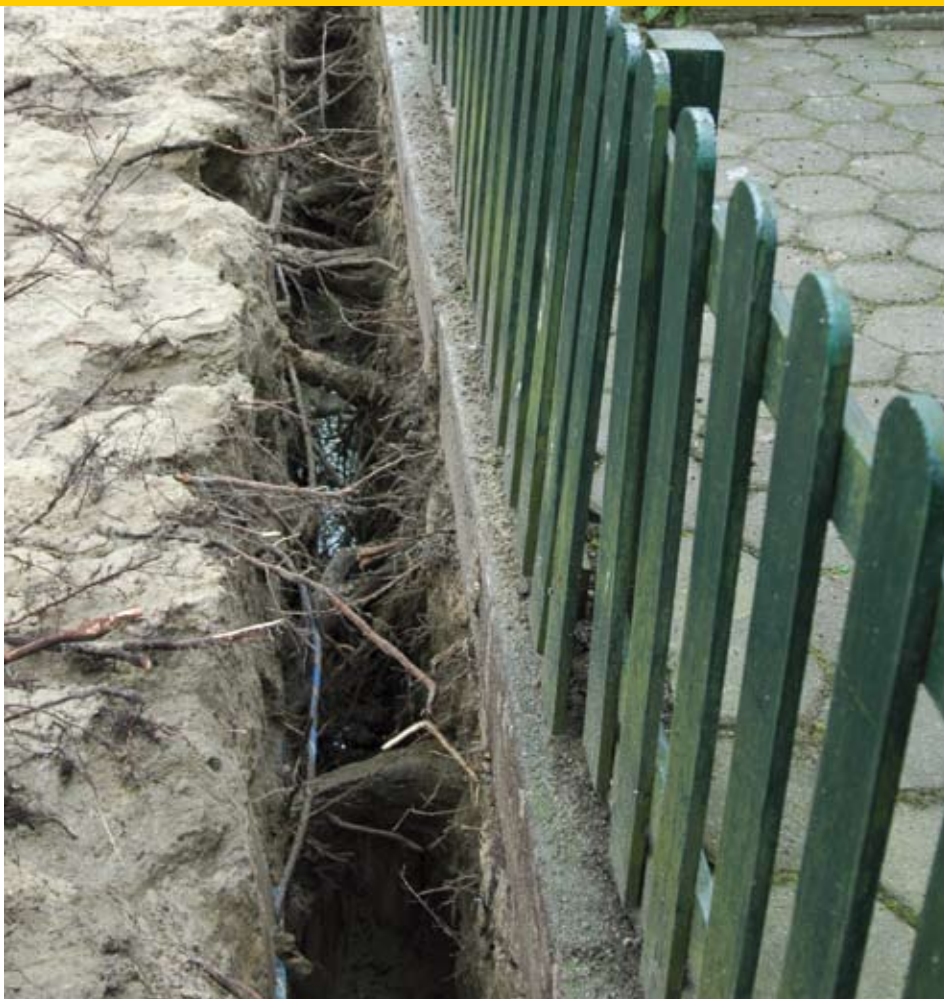
Wortels lopen van de boom weg naar de tuin... waar ze zorgen voor gigantische wortelopdruk.

"Het is een diep cunet met hoge verdichting van ruim 4MPa. Hierdoor is de grond na zo'n 4 centimeter al te verdicht voor beworteling. We gaan ploffen, zodat de verdichting op 1,5 MPa komt. Dan kan beworteling tot 80 centimeter diep. Op dit moment heeft Amsterdam een maximale grondwaterstand van -80 centimeter. Verder bestaat dit cunet deels uit teelaarde van voormalig plantsoen dat later onder trottoir verdwenen is en deels uit opgespoten zand van circa 80 centimeter. Het probleem is dat er voldoende teelaarde onder het voetpad zit met slechts een laagje van 15 centimeter cunetzand, maar dat dit te verdicht is. De boom kan niet penetreren in het cunet en ook niet in de verdichte teelaarde. De weg van de minste weerstand is de kabelsleuf die om de paar jaar weer open en dicht gaat. De wortels profiteren vlak onder de tegels van condensvocht en voeding en groeien via deze route richting voortuinen."

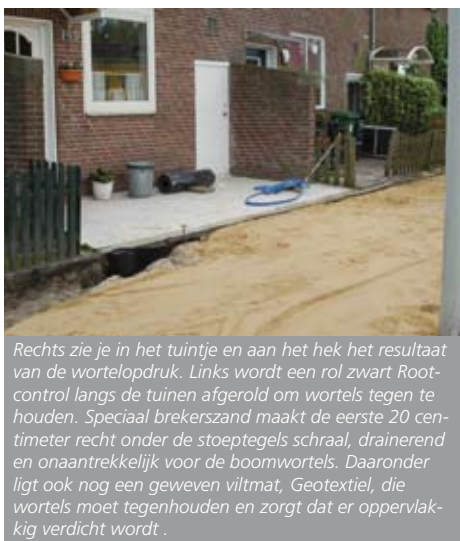
Rechts zie je in het tuintje en aan het hek het resultaat van de wortelopdruk. Links wordt een rol zwart Root-control langs de tuinen afgerold om wortels tegen te houden. Speciaal brekerszand maakt de eerste 20 centimeter recht onder de stoeptegels schraal, drainerend en onaantrekkelijk voor de boomwortels. Daaronder ligt ook nog een geweven viltmat, Geotextiel, die wortels moet tegenhouden en zorgt dat er oppervlakkig verdicht wordt.

De boom zal snel in de nieuwe pijlers gaan bewortelen en door een alternatief cunet met geotextiel zal er minder opdruk zijn van de herlegde tegels. Ook Rootcontrol langs de perceelsgrens van de tuinen en brekerszand voorkomt worteloverlast. Het brekerszand draineert heel goed, waardoor het regenwater al snel op -15 centimeter zit. Voor wortels valt er dan minder condensvorming te halen aan de oppervlakte onder de tegels. We doen aan minimale wortelkap op de grens van de tuinen. De trekwortels aan die zijde zitten over het algemeen in de kabelsleuf op 50 centimeter of dieper. Zo hebben kabelleggers ook een fatale fout begaan: zij hebben de grond lekker los getrokken, wortels gekapt en die kapotte wortels vervolgens in de sleuf laten liggen. Die kapotte wortels zijn organische stof en gaan humus vormen bij de kabels en leidingen, die werken als loksnoepjes voor wortels. Verder heeft het ploffen ervoor gezorgd dat de verdichting van MPa en hoger is gedaald naar 1,5 / 2 MPa. Dit hebben we gecontroleerd met penetrograafmetingen. Op deze manier is de flinke hoeveelheid teelaarde onder de tegels van het voormalige plantsoen weer beschikbaar voor wortelvorming. De wortels die we verlegd hebben en laten zakken richting de voedingspijlers kunnen zodoende dit gebied weer in gebruik nemen. Wij scheppen de randvoorwaarden. Het nieuwe cunet van brekerszand op de geotextiel wordt verder minimaal verdicht. Indien we het wegprofiel en cunet in de toekomst goed inrichten kunnen deze bomen nog makkelijk 50 jaar hier vooruit. We imiteren met de voedingspijlers een natuurlijk proces, omdat we de ruimte hebben om het de boom zelf te laten oplossen. Bijvoorbeeld een krattensysteem zou ik alleen toepassen in superkrappe ruimtes waar bomen eigenlijk helemaal niet kunnen groeien."

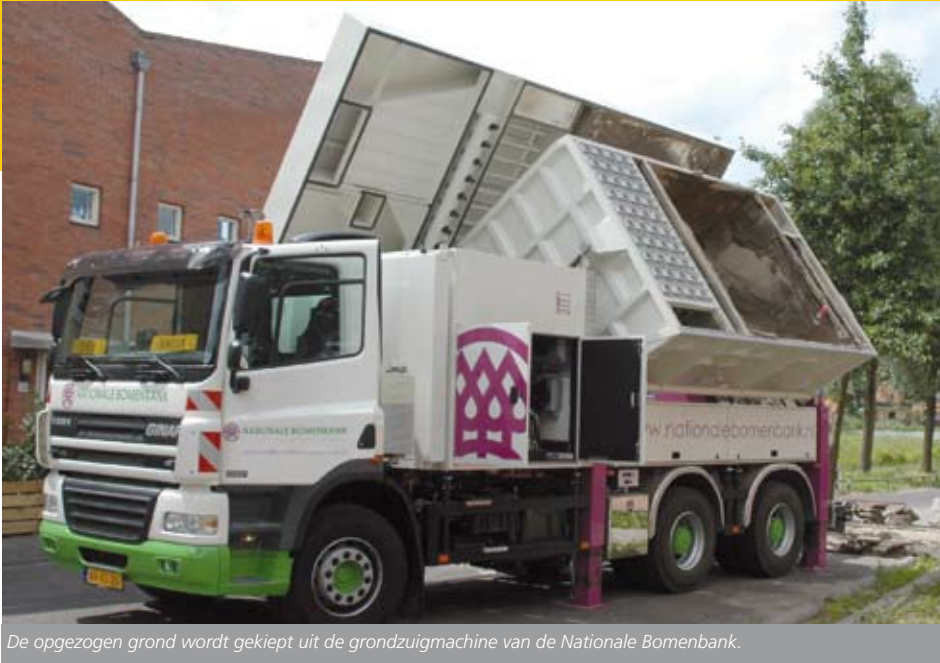
De opgezogen grond wordt gekiept uit de grondzuigmachine van de Nationale Bomenbank.

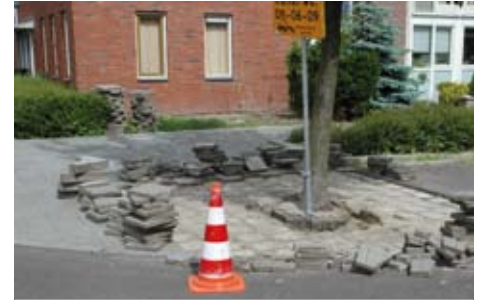
Duidelijk zichtbaar is de bij aanplant meegegeven 'bloempot'.

De Nationale Bomenbank heeft een kleiner formaat zuigwagen. Directeur Pieter Jan de Winter: "Daar is over nagedacht, want de wagen moet kunnen manoeuvreren in kleine ruimtes, zoals straten en parkeerplaatsen. Immers in stedelijke omgeving ontstaan de meeste groeiplaatsproblemen." En inderdaad: in de wijk Ypenburg –gebouwd op voormalig vliegveld Ypenburg– stuit de Nationale Bomenbank op keiharde grond rond de boom waar de zelfs plofmachine niet doorheen komt. Brokstukken van de landingsbaan? Geen wonder dat de bomen in bloempotten zitten. Zodra die grond los is, kan hij pas worden opgezogen.

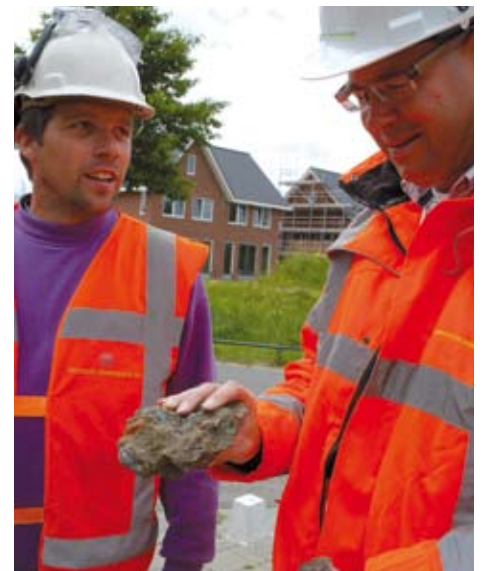
Door middel van ploffen worden verdichte gronden gebroken, maar de grond rond de bomen is ondoordringbaar en bevat brokstukken zo hard als cement, zo zien directeur Pieter Jan de Winter en uitvoerder en vaste bestuurder van de grondzuigwagen Wim Punt.
